Asbestinventarisatetest

Priester Daensstraat 5, 8870 Izegem

Attestnummer : 20240201-000144.000

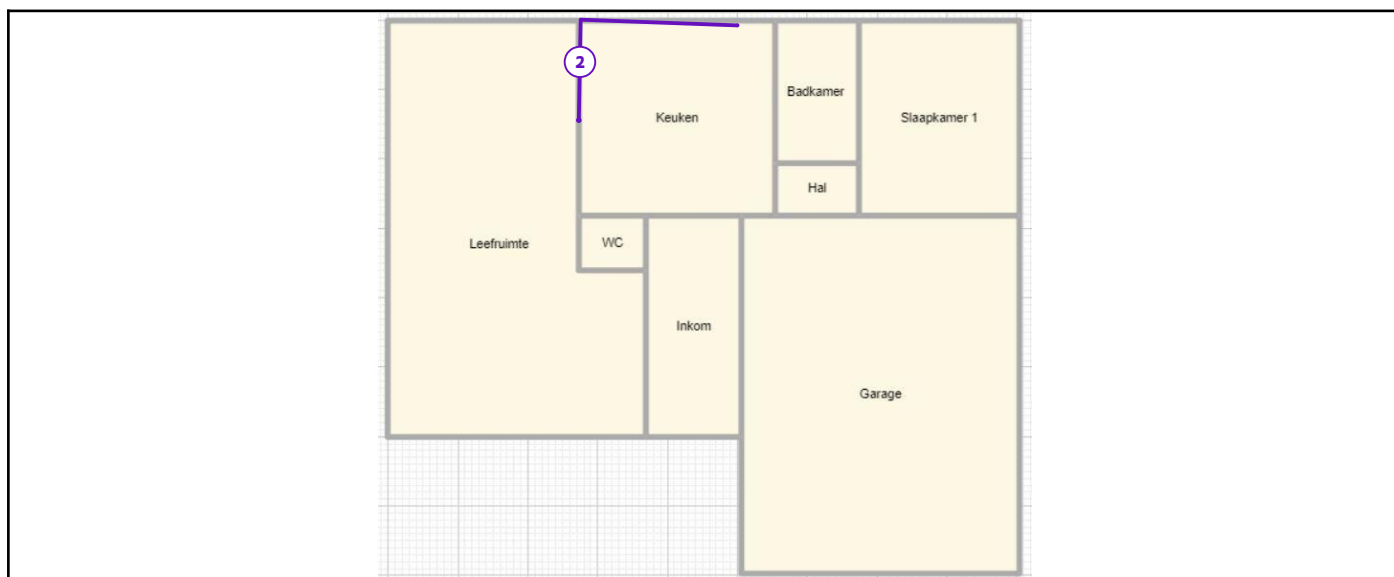
Plan 1.1: Woning, verd. +0

Beschrijving	Type	Actie
2. Faiencetegels	Advies	-

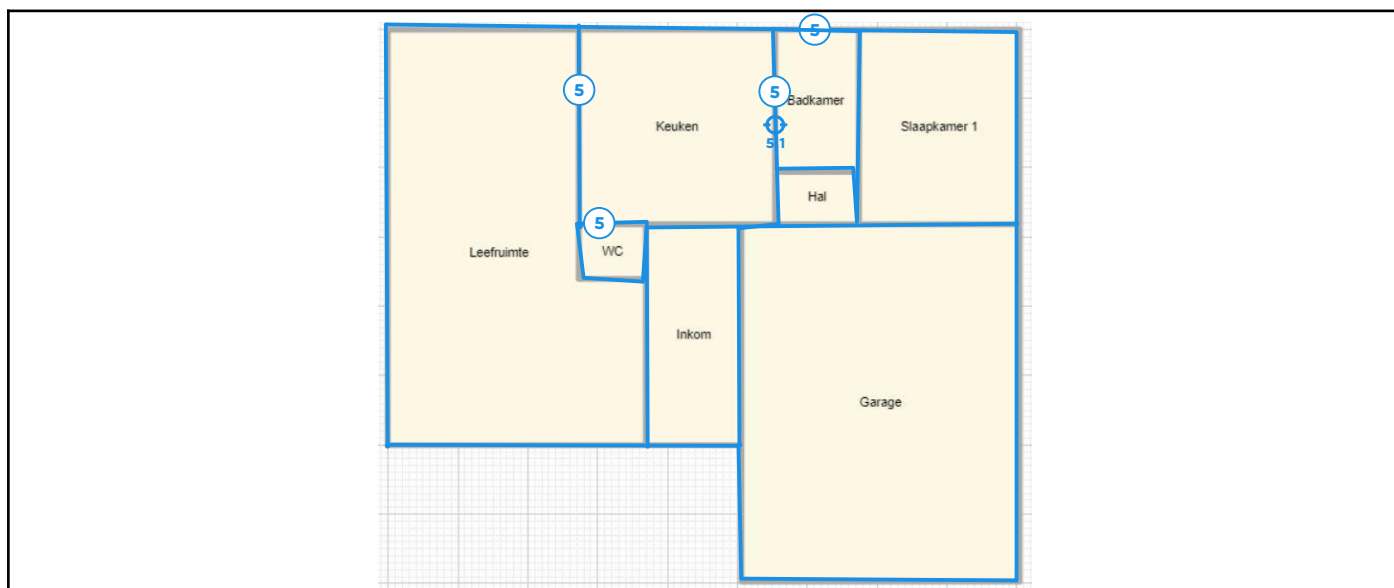
Plan 1.2: Woning, verd. +0 Pleisterwerk

Beschrijving	Type	Actie
5. Pleisterwerk binnenmuren	Geen asbest	-
5.1 Code: 240127C1	Mengmonster	-

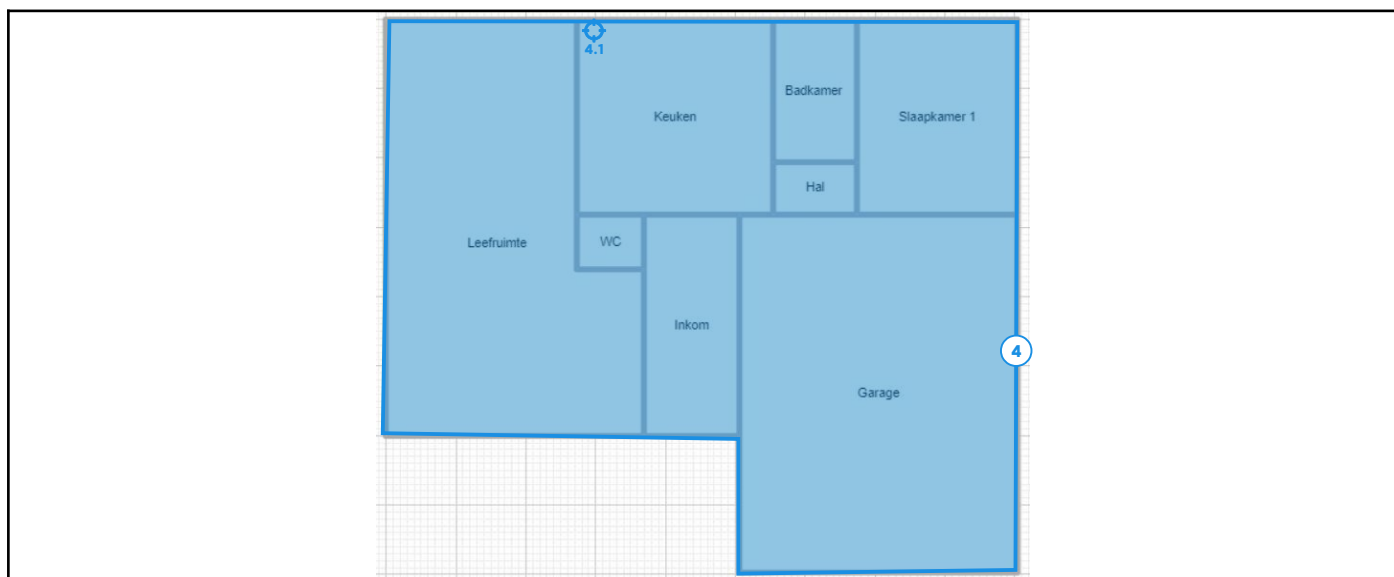
Plan 1.3: Woning, verd. +1 Plafond

Beschrijving	Type	Actie
4. Pleisterwerk plafond	Geen asbest	-
4.1 Code: 240127C2	Mengmonster	-

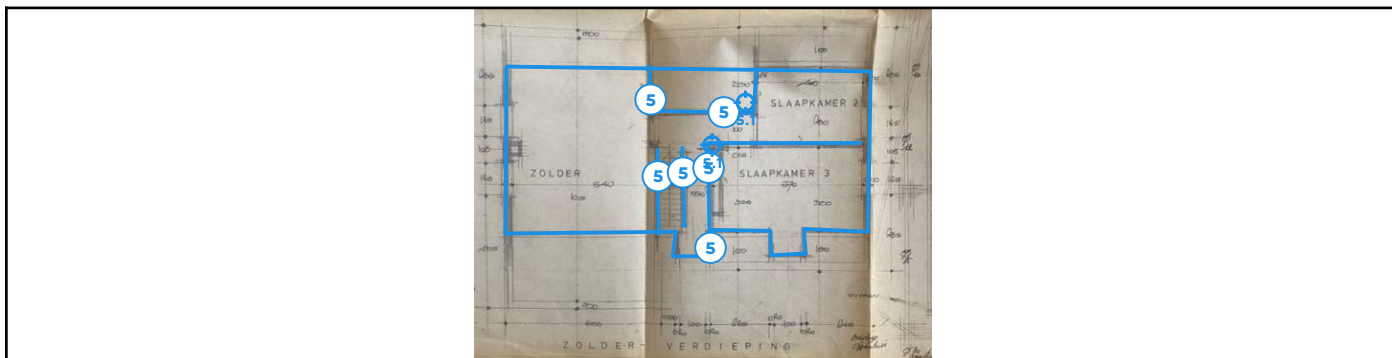
Plan 1.5: Woning, verd. +1 Pleisterwerk

Beschrijving	Type	Actie
5. Pleisterwerk binnenmuren	Geen asbest	-
5.1 Code: 240127C1	Mengmonster	-

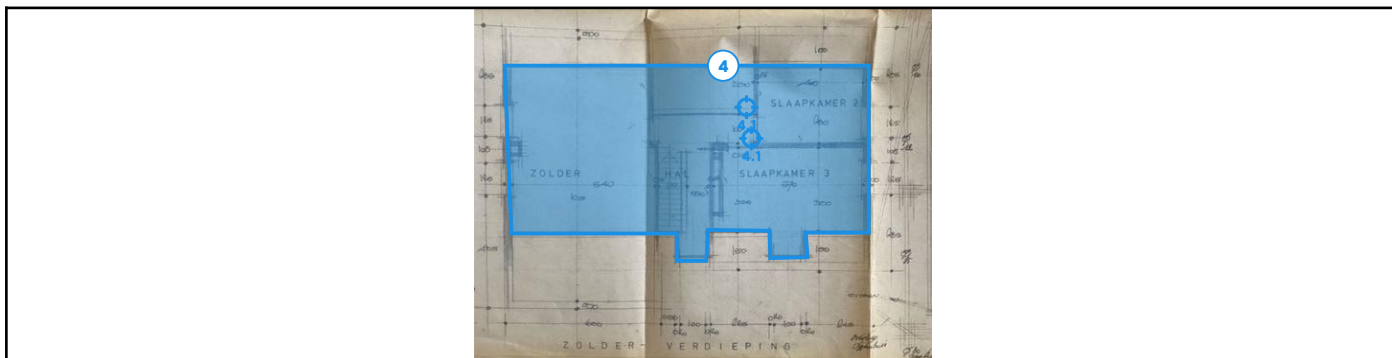
Plan 1.6: Woning, verd. +1 plafond

Beschrijving	Type	Actie
4. Pleisterwerk plafond	Geen asbest	-
4.1 Code: 240127C2	Mengmonster	-

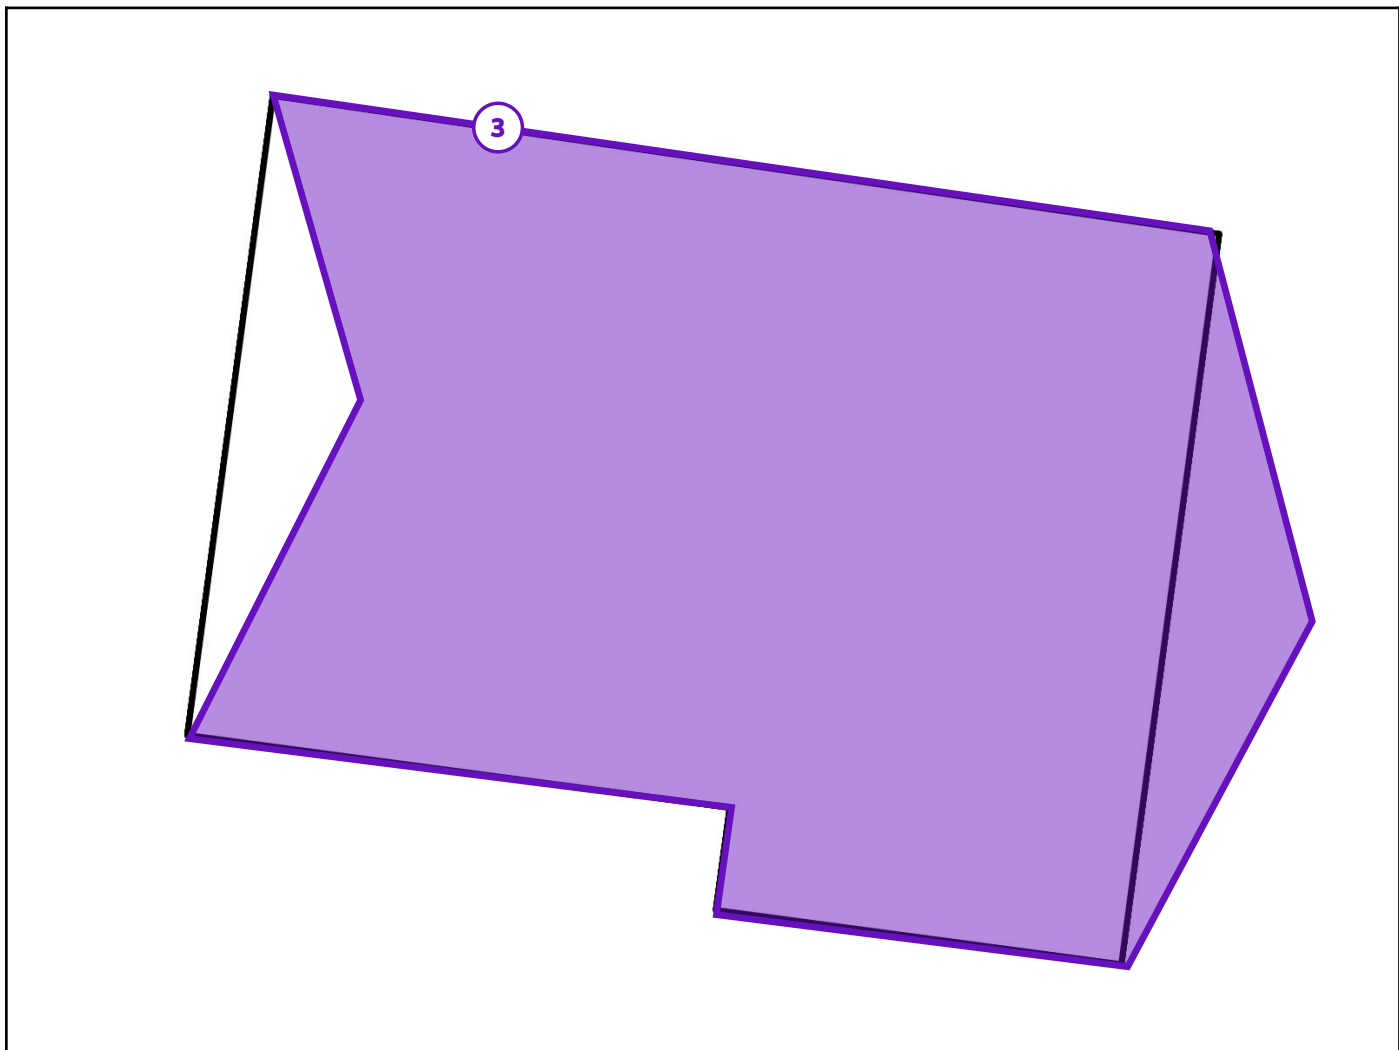
Plan 1.7: Woning, dak

Beschrijving	Type	Actie
3. Onderdak	Advies	-
