# Asbestinventarisatetest

Camiel Ameyestraat 30, 8870 Izegem

Attestnummer : 20250725-000091.001

**Niet-asbestveilig**

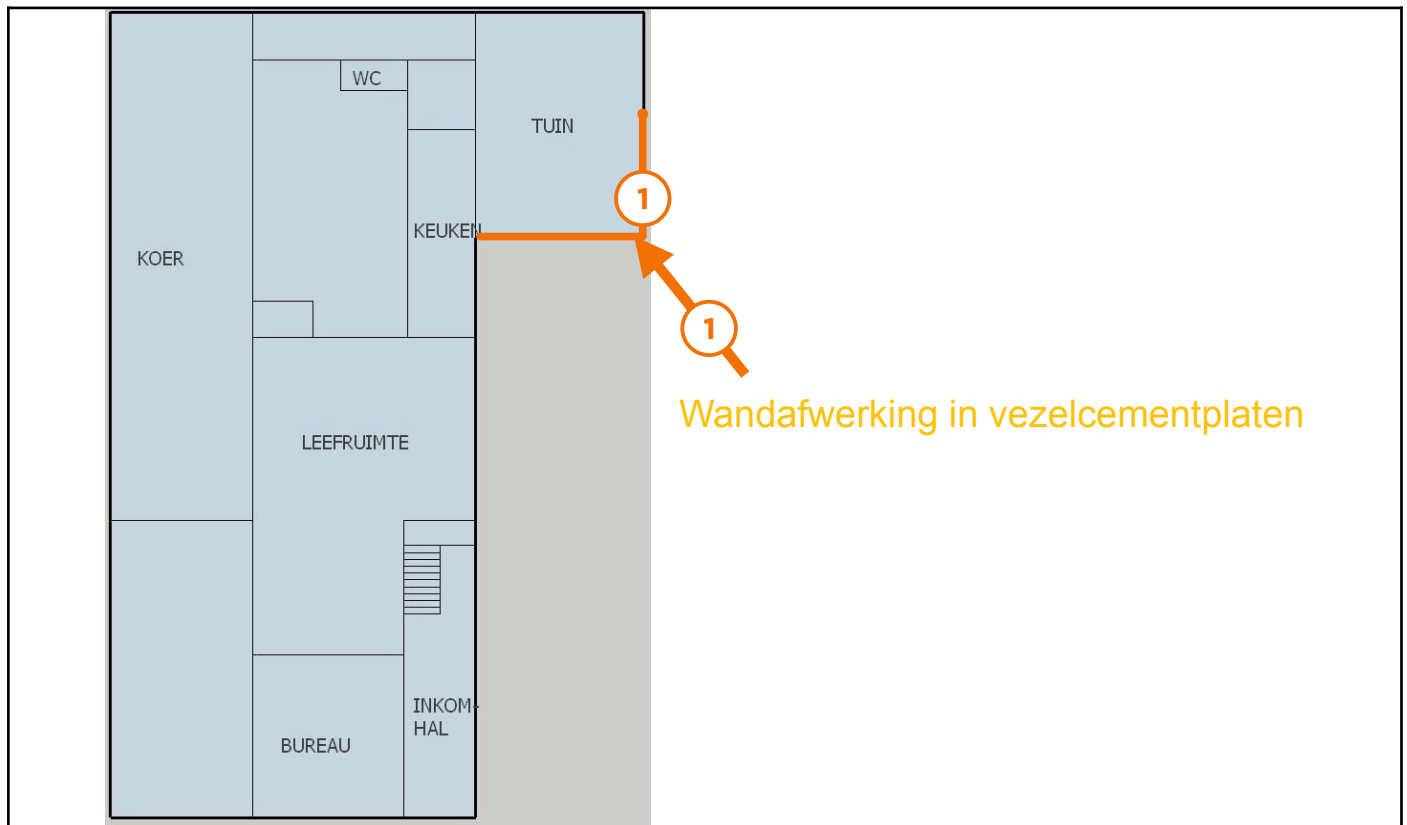
## Plan 1.6: Gelijkvloers - wandafwerking in vezelcementplaten

| Beschrijving | Type | Actie |
|---|---|---|
| 1. Wandafwerking in vezelcementplaten | Asbestmateriaal | <a href="#">Verwijderen</a> |

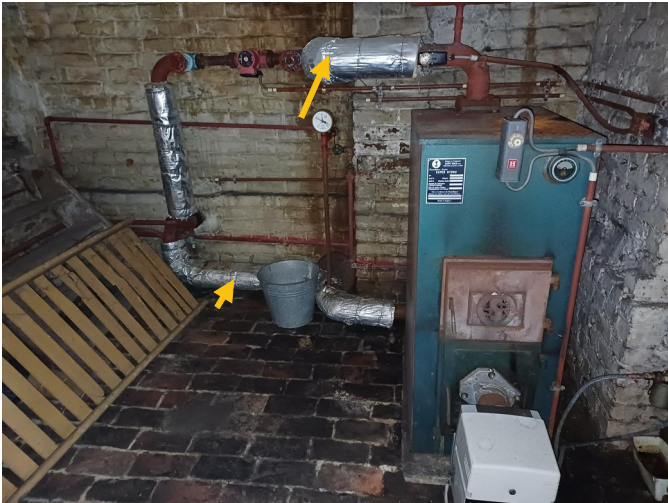
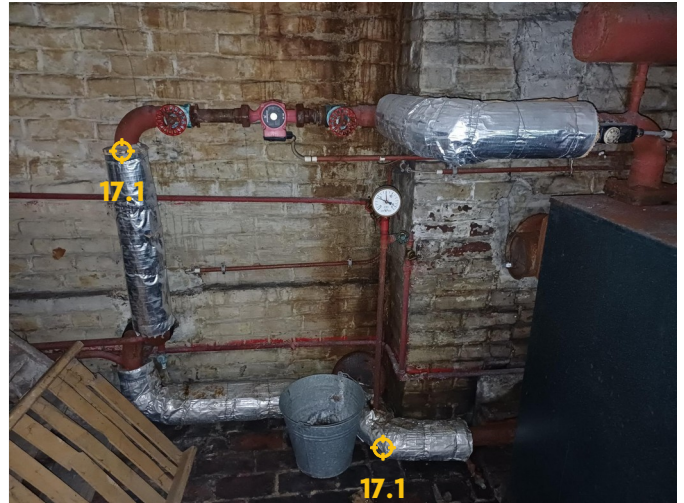
## Fiche 17: Thermische isolatie

Geen asbest

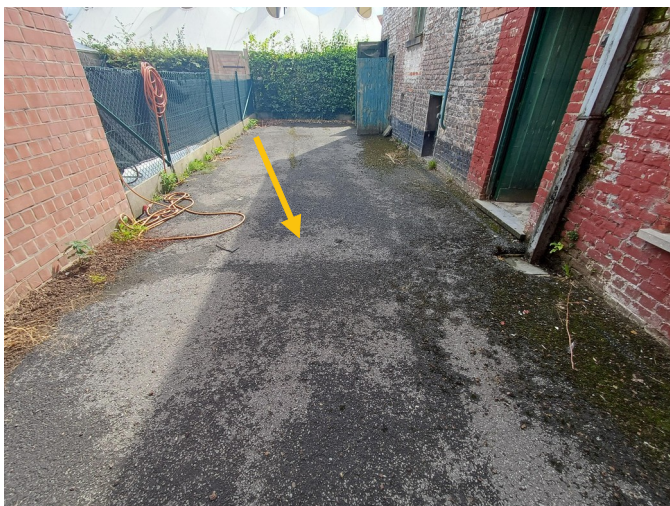
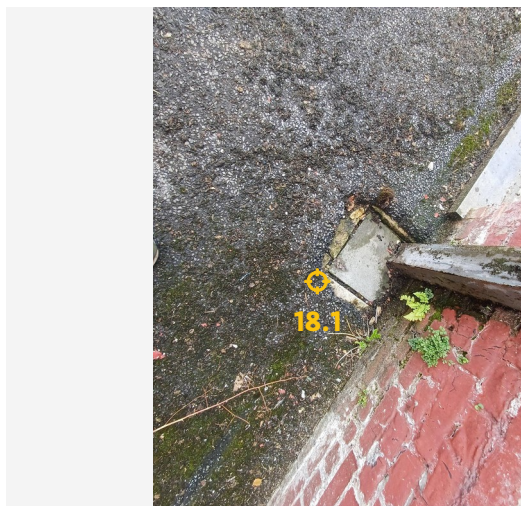
## Fiche 18: Asfalt

Geen asbest

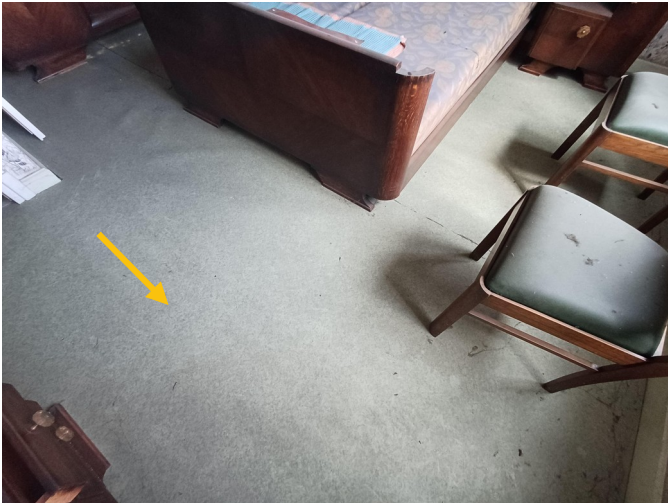
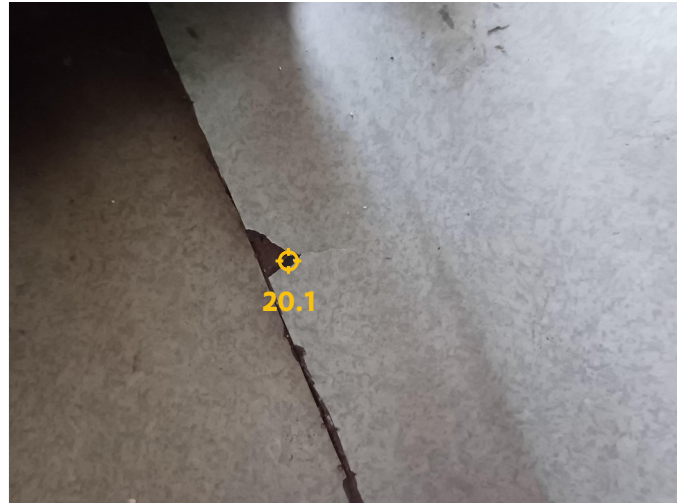
## Fiche 20: Vloerzeil type 2

Geen asbest
