# Asbestinventarisatetest

36494D0187/00T000

Attestnummer : 20240624-000249.000

Uitgegeven op : 24.06.2024

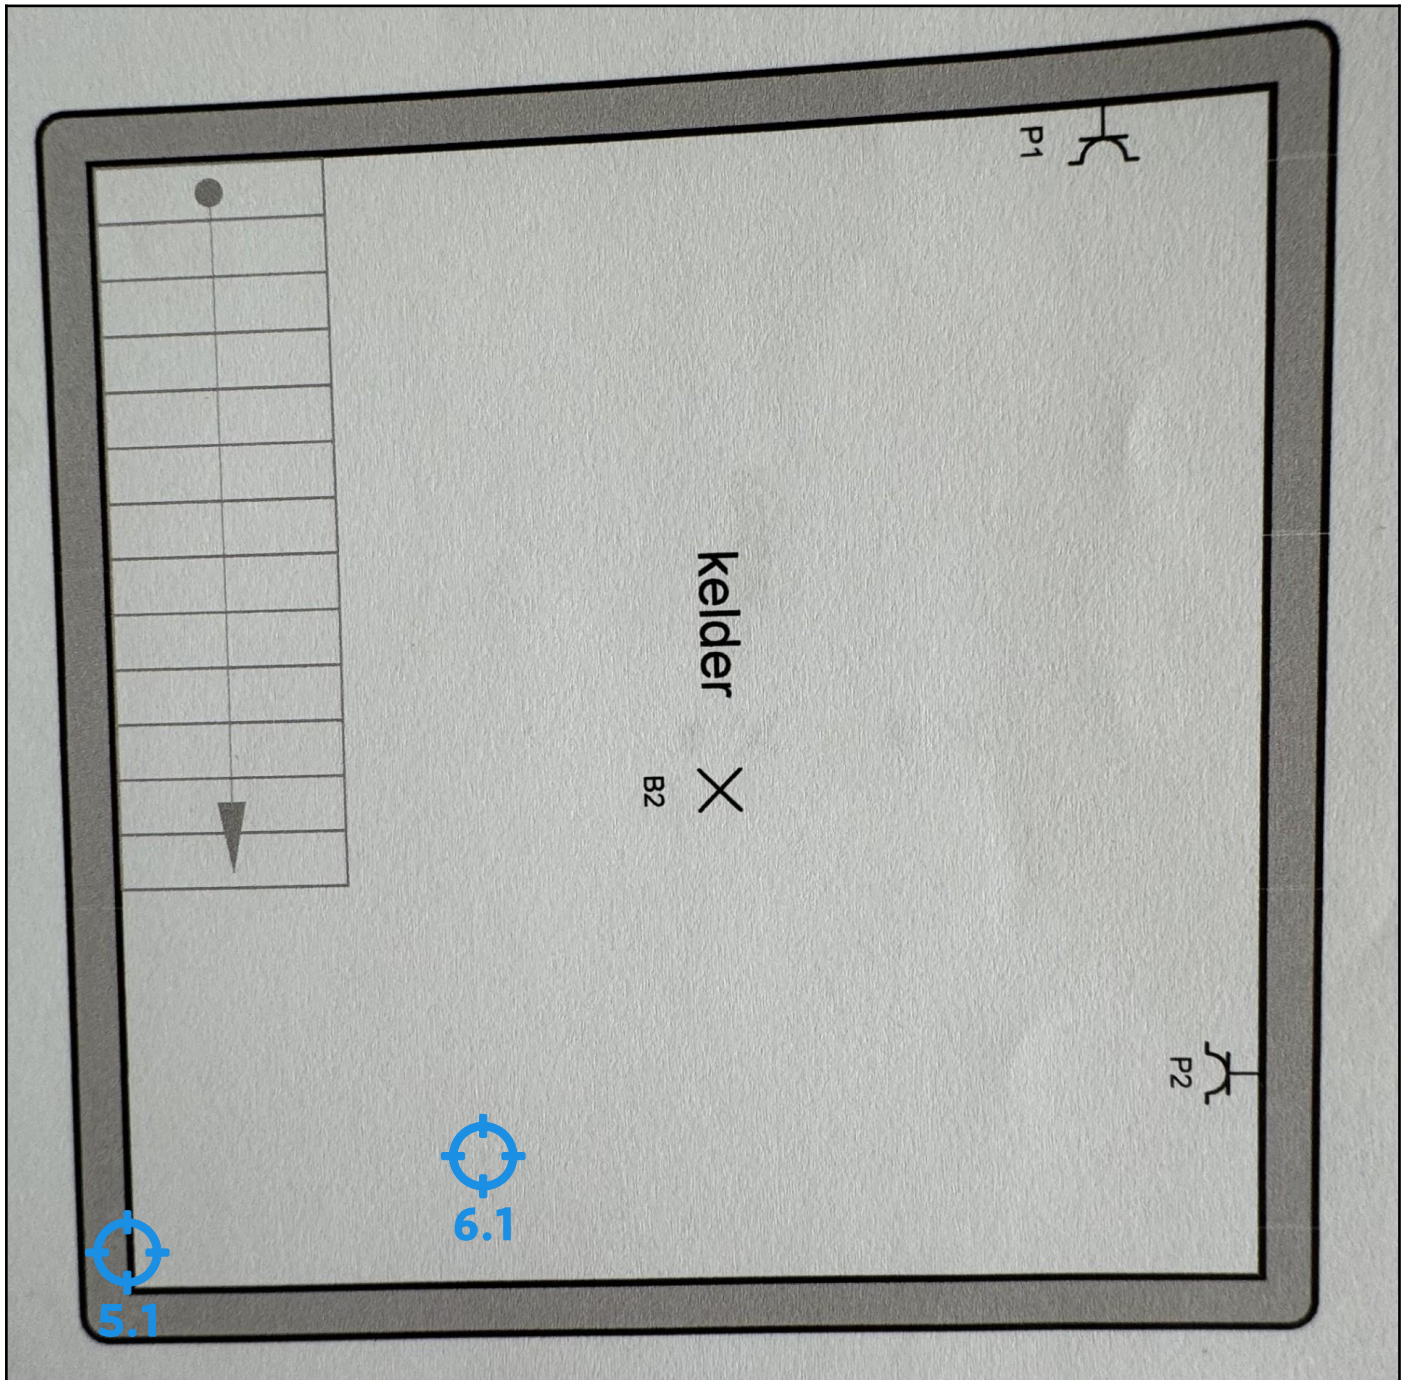
# Plan 1.1: Kelderverdiep

Beschrijving	Type	Actie
5. Pleisterwerk binnenwand	Geen asbest	-
5.1 Code: MM-01	Mengmonster	-
6. Pleisterwerk plafond	Geen asbest	-

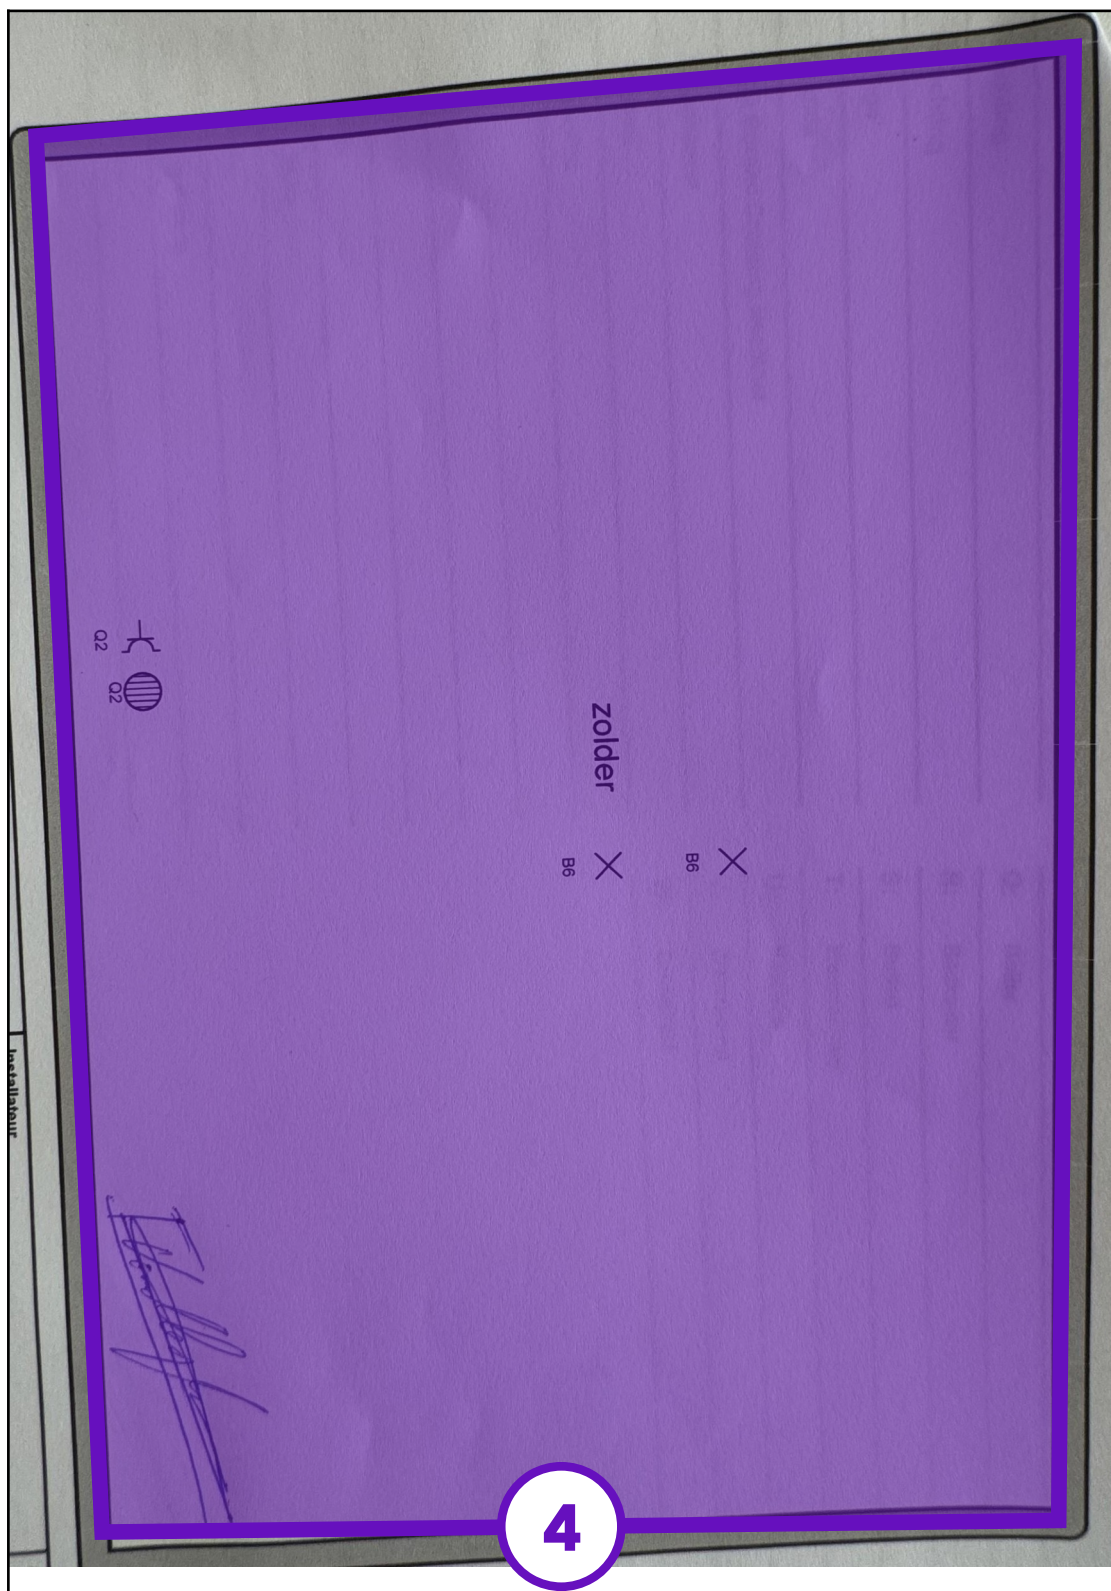
## Plan 1.4: Zolderverdiep

4. Onderdak woning + dakleien	Advies	-
-------------------------------	--------	---
