Asbestinventarisatetest

36494D0172/00P003

Attestnummer : 20250725-000083.000

Zone 1: Garagecomplex

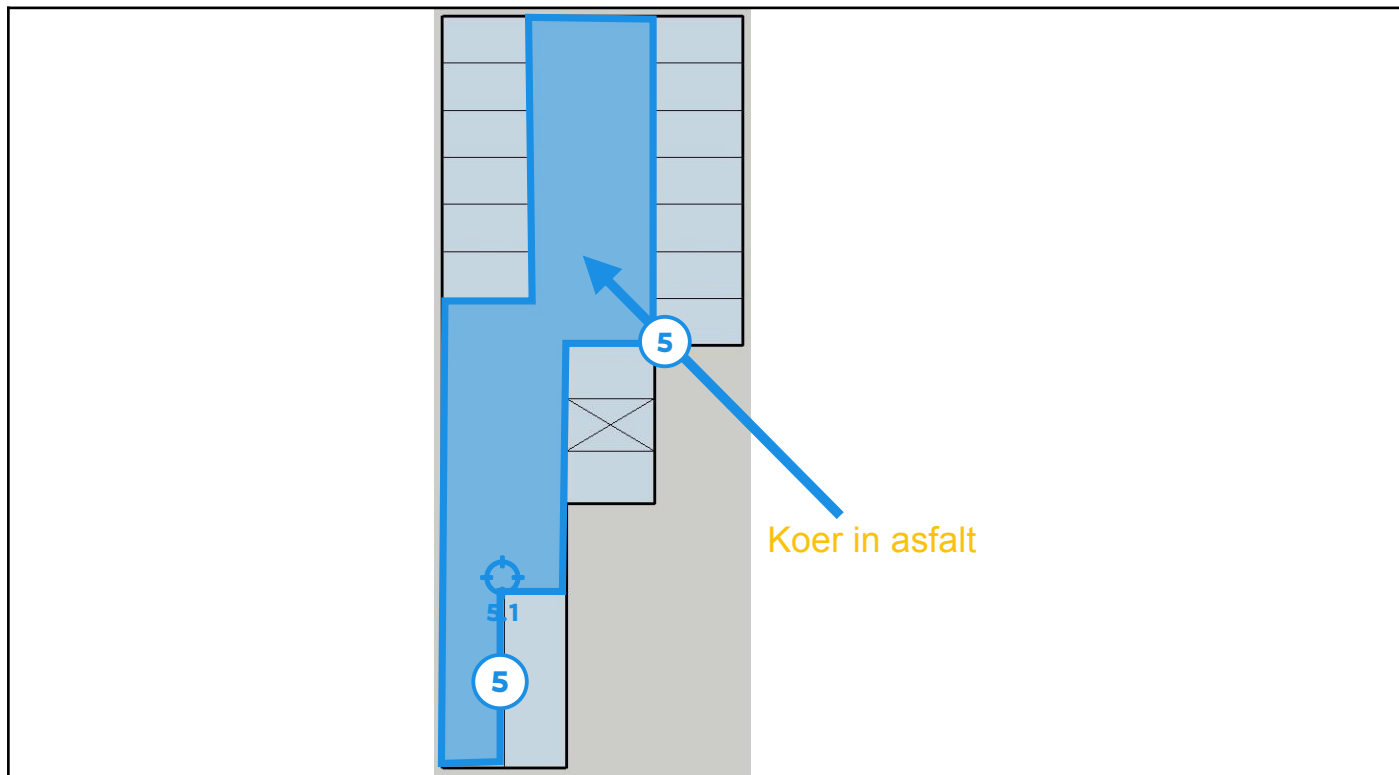
Plan 1.2: Grondplan - koer in asfalt

Beschrijving	Type	Actie
5. Koer in asfalt	Geen asbest	-
5.1 Code: MM002	Puntmonster	-

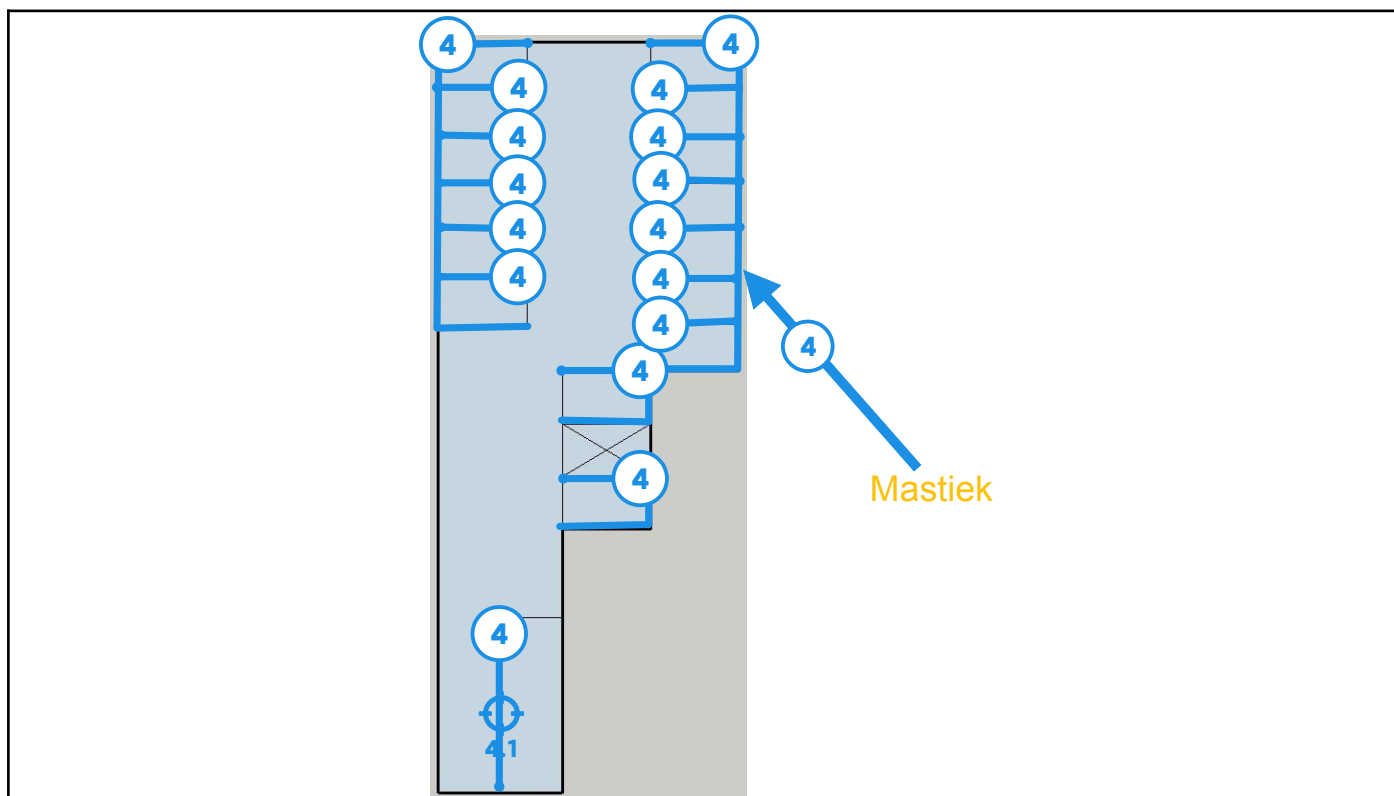
Plan 1.3: Grondplan - mastiek

Beschrijving	Type	Actie
4. Mastiek	Geen asbest	-
4.1 Code: MM001	Puntmonster	-

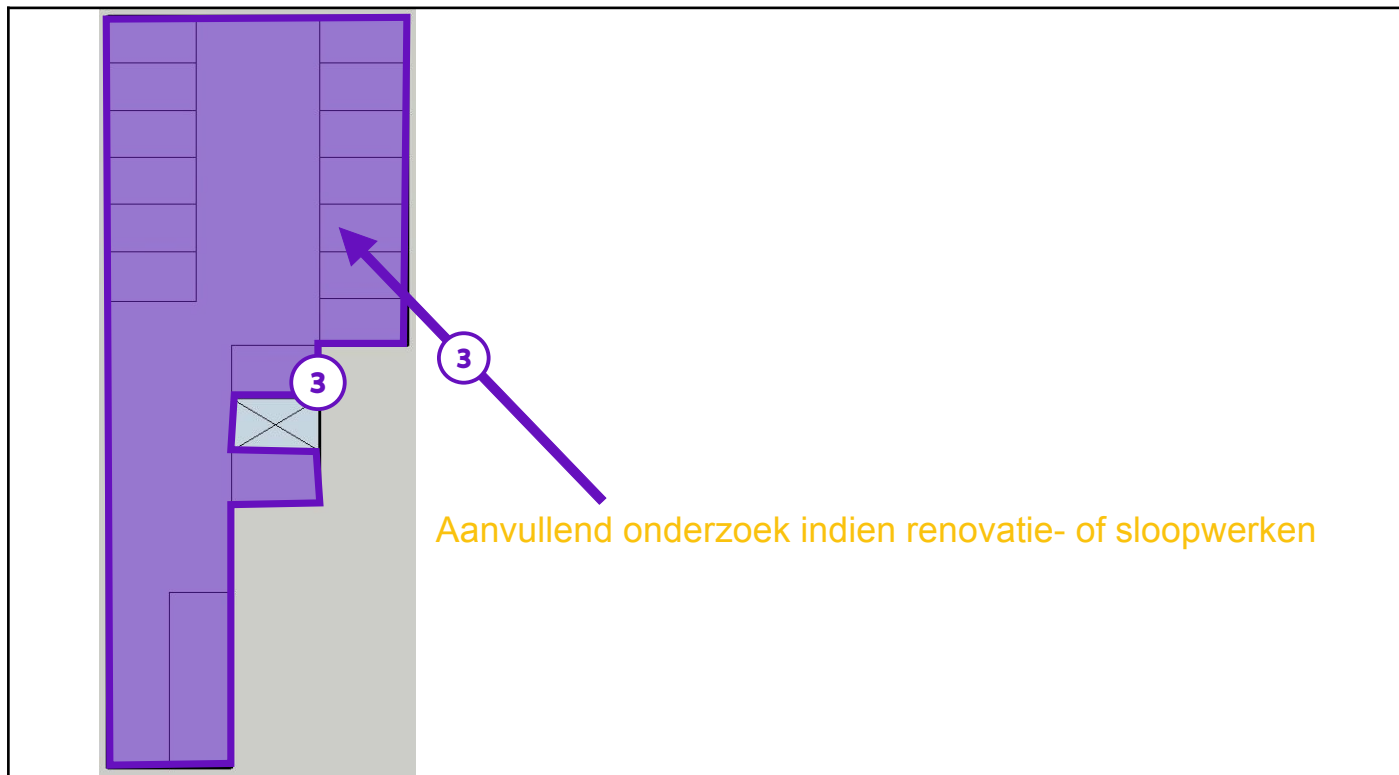
Plan 1.5: Volledig garagecomplex - aanvullend onderzoek

Beschrijving	Type	Actie
3. Aanvullend onderzoek indien renovatiewerken of sloopwerken	Advies	-
