Asbestinventarisatetest

Rozemarijnstraat 7, 8870 Izegem

Attestnummer : 20260303-000173.000

Niet-asbestveilig

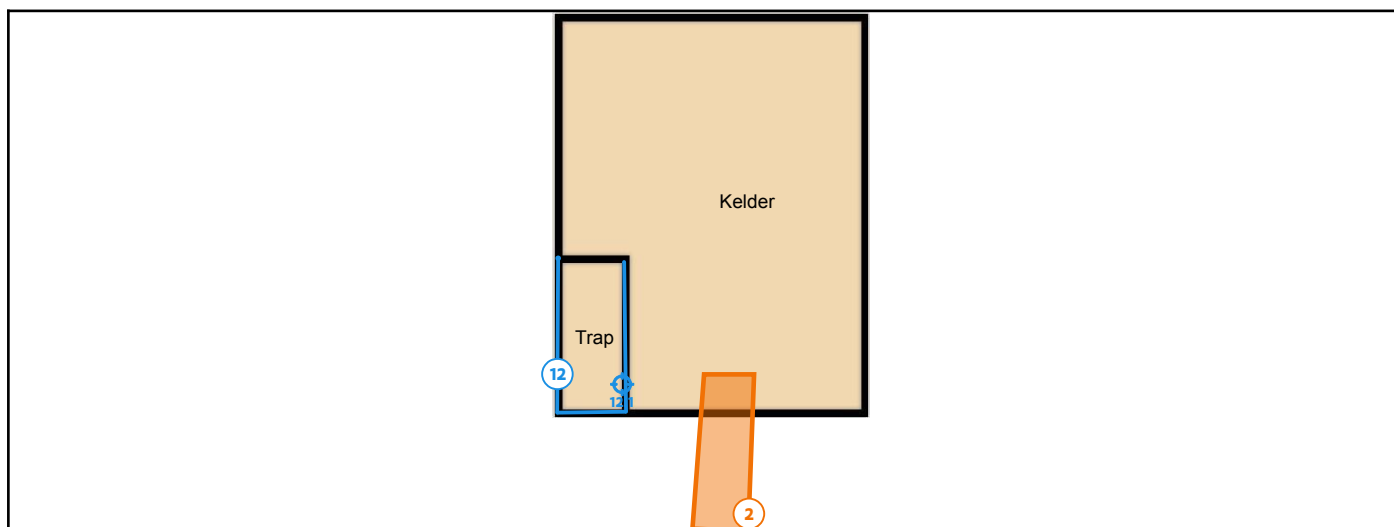
Plan 1.1: Woning, verd. -1

Beschrijving	Type	Actie
2. Buis	Asbestmateriaal	Verwijderen
12. Pleisterwerk binnenmuren	Geen asbest	-
12.1 Code: 260225C1	Mengmonster	-

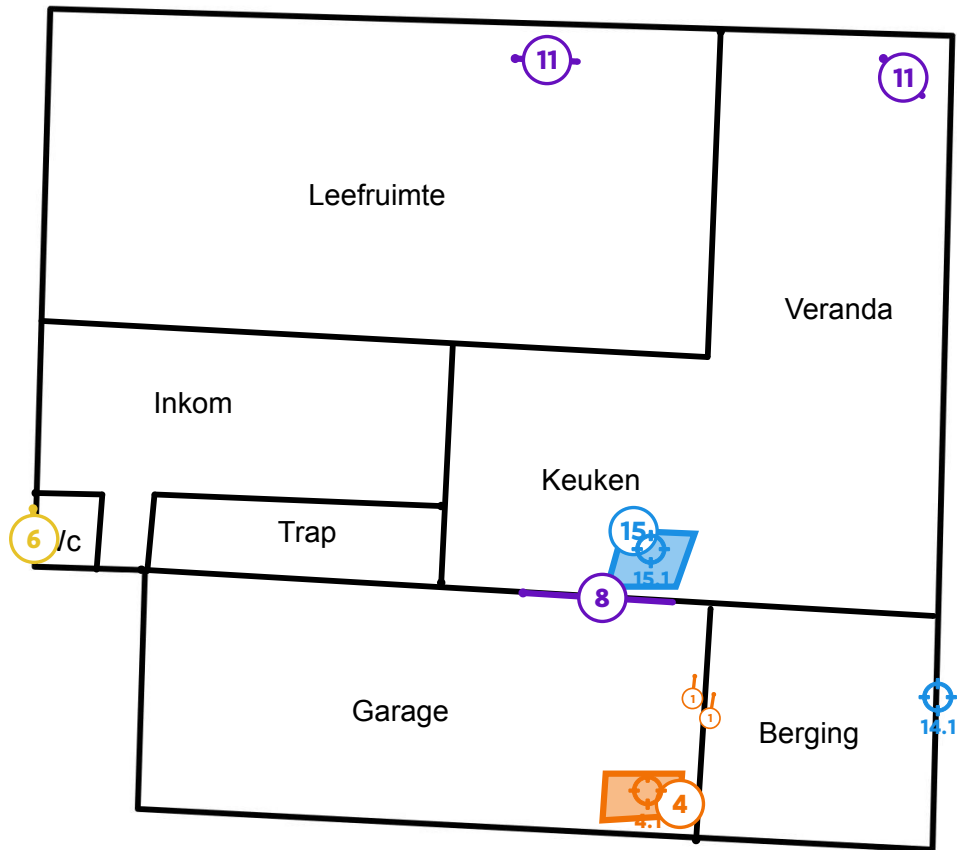
Plan 1.2: Woning, verd. +0

Beschrijving	Type	Actie
1. Bakeliet	Asbestmateriaal	Verwijderen
4. Bitumen onder lavabo	Asbestmateriaal	Verwijderen
4.1 Code: 260225C4	Puntmonster	-
6. Vensterbank	Asbestmateriaal	Zorgvuldig beheren
8. Faiencetegels + tegellijm	Advies	-
11. Verwarming	Advies	-
14. Mastiek	Geen asbest	-

14.1 Code: 260225C5	Mengmonster	-
15. Coating lavabo	Geen asbest	-
15.1 Code: 260225C3	Puntmonster	-

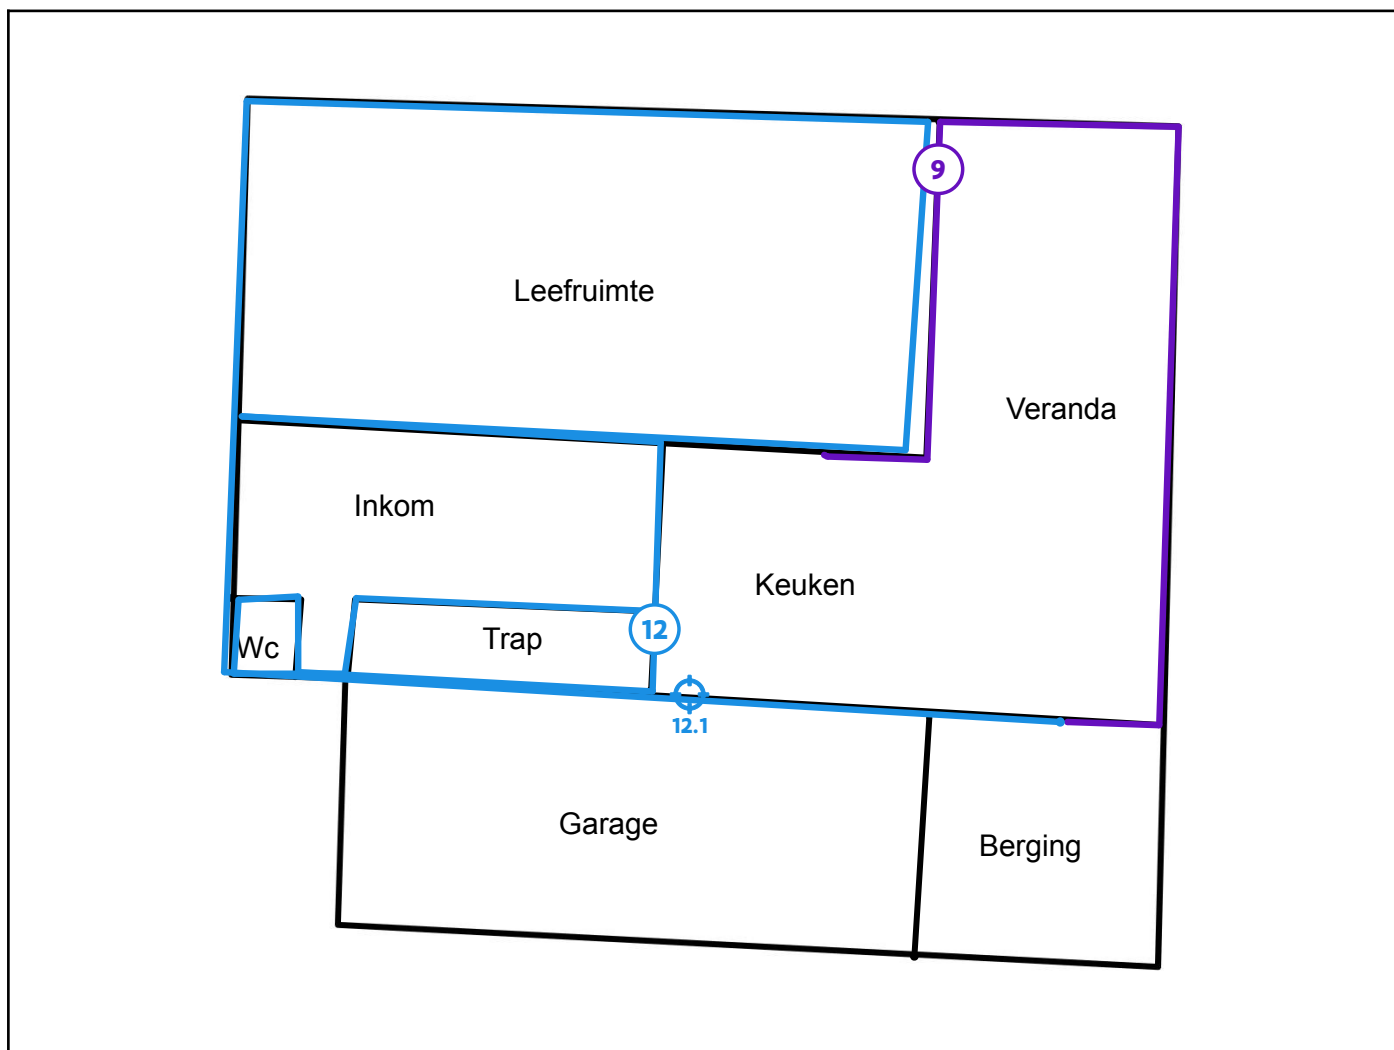
Plan 1.3: Woning, verd. +0 muren

Beschrijving	Type	Actie
9. Valse muren	Advies	-
12. Pleisterwerk binnenmuren	Geen asbest	-
12.1 Code: 260225C1	Mengmonster	-

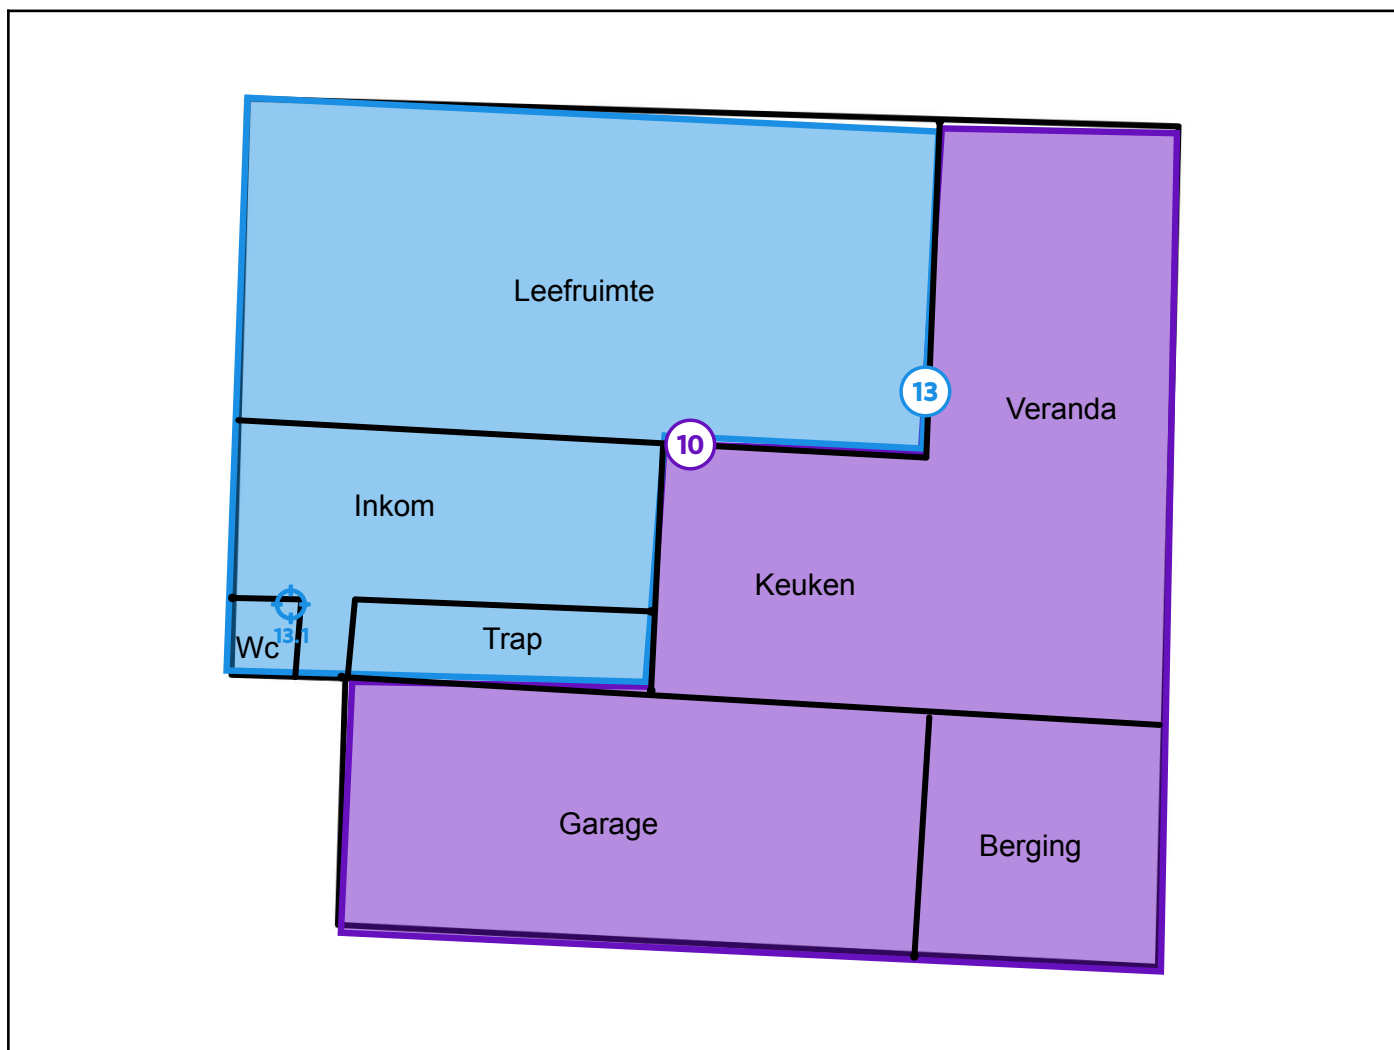
Plan 1.4: Woning, verd. +0 plafond

Beschrijving	Type	Actie
10. Valse plafond	Advies	-
13. Pleisterwerk plafond	Geen asbest	-
13.1 Code: 260225C2	Mengmonster	-

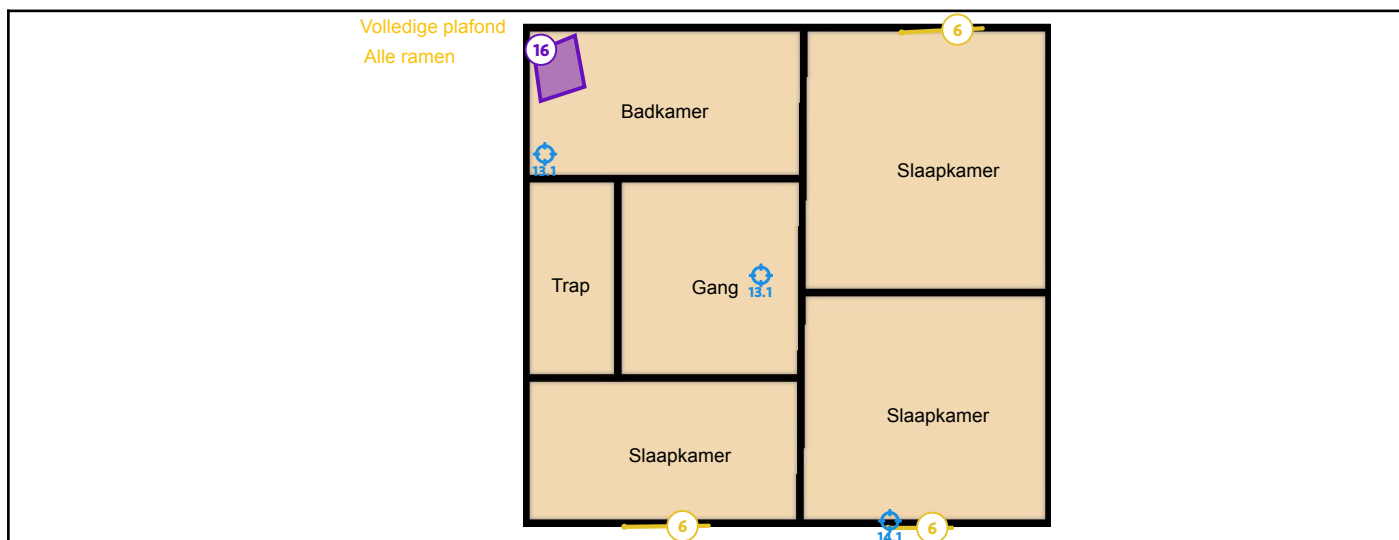
Plan 1.5: Woning, verd. +1

Beschrijving	Type	Actie
6. Vensterbank	Asbestmateriaal	Zorgvuldig beheren
13. Pleisterwerk plafond	Geen asbest	-
13.1 Code: 260225C2	Mengmonster	-
14. Mastiek	Geen asbest	-
14.1 Code: 260225C5	Mengmonster	-
16. Stookketel	Overige ruimte of materiaal	-

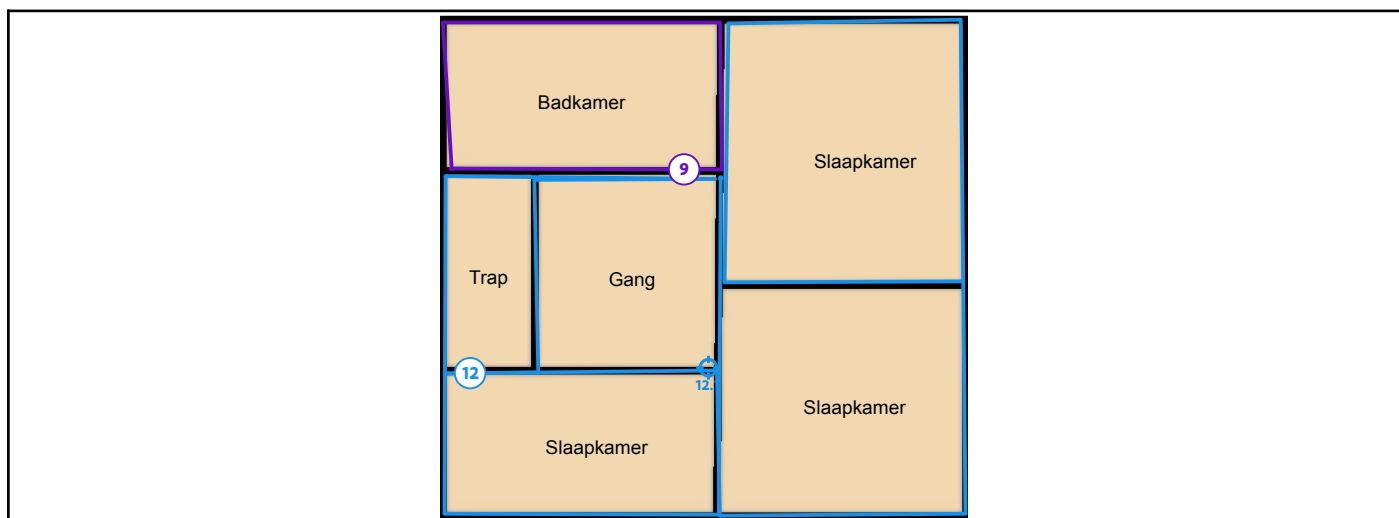
Plan 1.6: Woning, verd. +1 muren

Beschrijving	Type	Actie
9. Valse muren	Advies	-
12. Pleisterwerk binnenmuren	Geen asbest	-
12.1 Code: 260225C1	Mengmonster	-

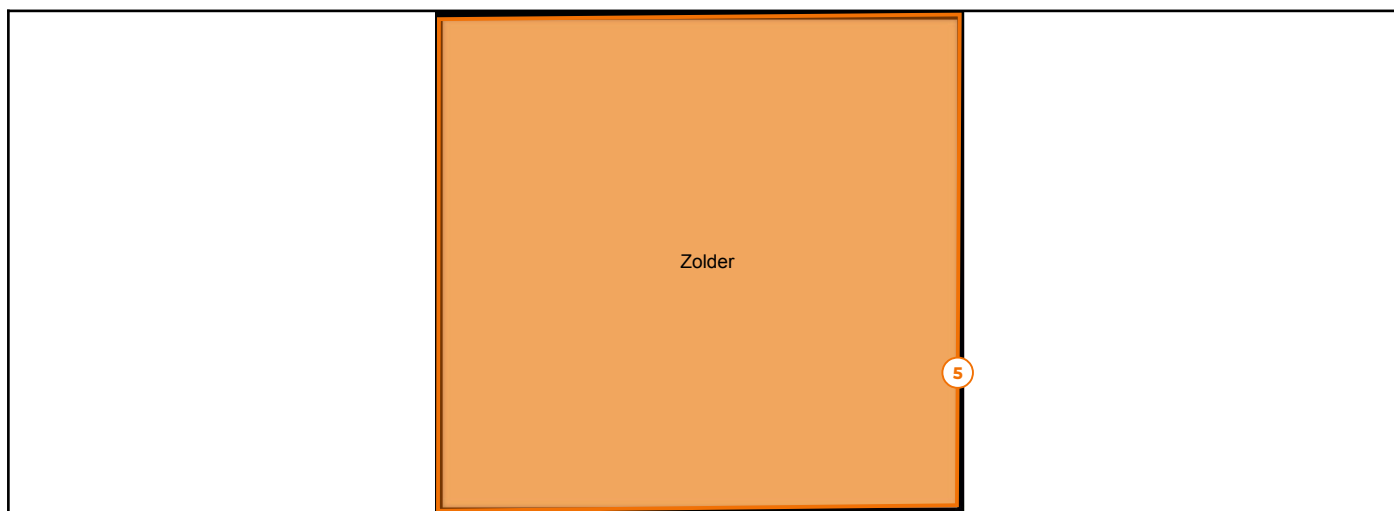
Plan 1.7: Woning, verd. +2

Beschrijving	Type	Actie
5. Onderdakplaten	Asbestmateriaal	Maatregelen nemen

- Bevochtig en fixeer de onderdakplaten grondig voordat je ze verwijdert.
- Gebruikt traagdraaiend gereedschap om schade of breuk aan de onderdakplaten te voorkomen.
- Indien nodig, gebruik een hoogwerker om veilig te werken op hoogte.

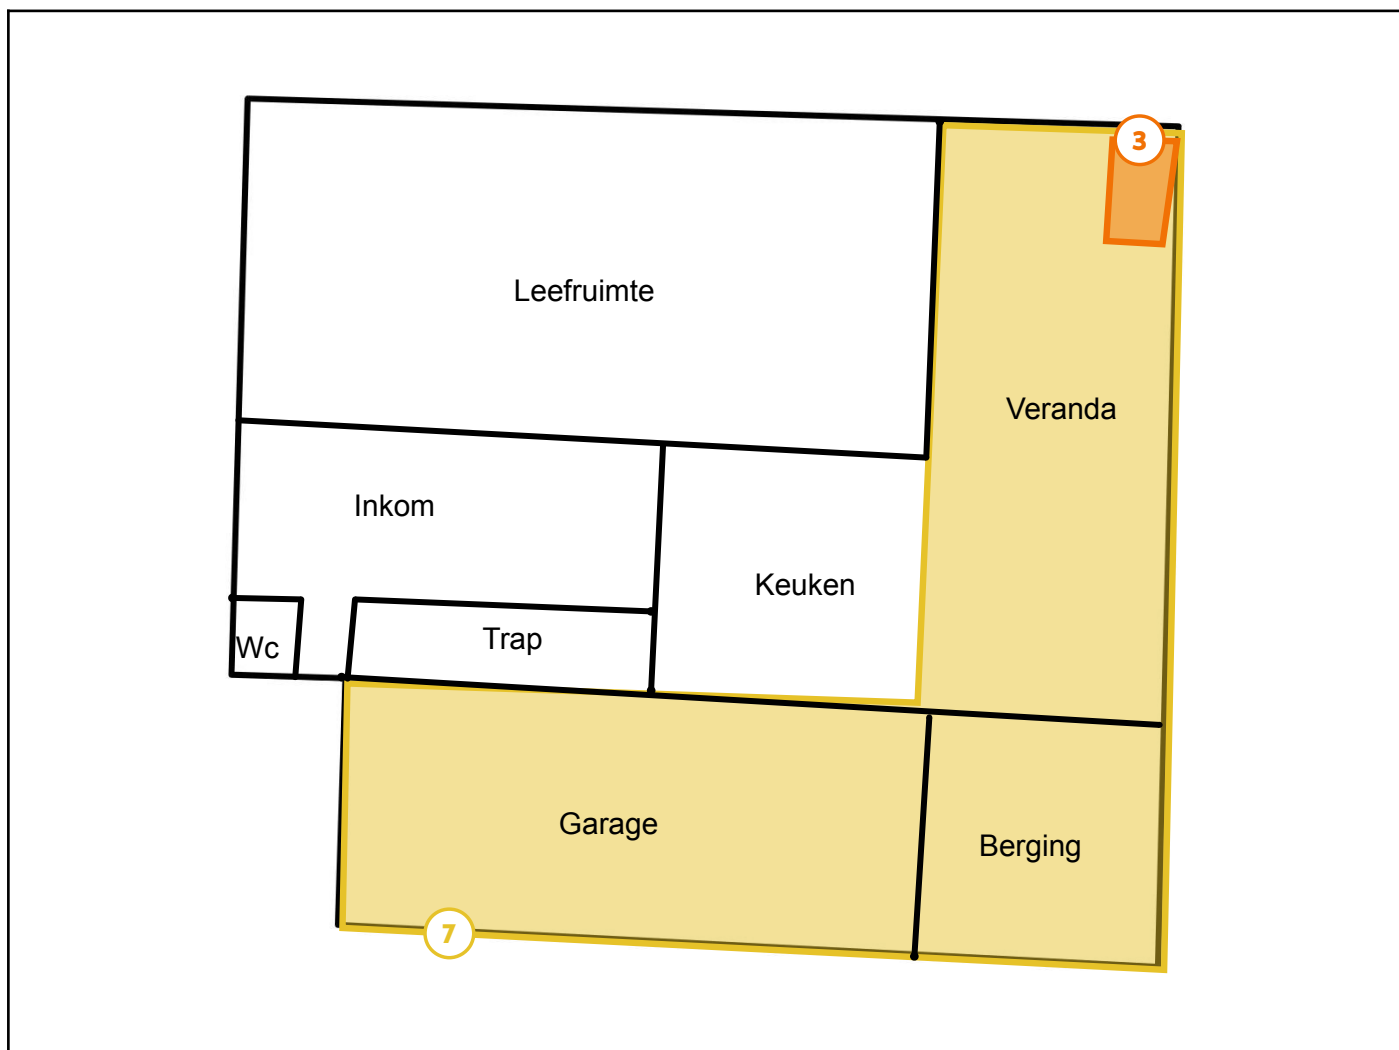
Plan 1.8: Woning, dak

Beschrijving	Type	Actie
3. Rookafvoerbuiz	Asbestmateriaal	Verwijderen
7. Roofing	Asbestmateriaal	Zorgvuldig beheren

- De roofing dient in zijn geheel verwijderd te worden, zonder te breken, om vezelverspreiding te voorkomen.
- Bevochtig en fixeer de roofing grondig voordat je ze verwijdert.
- Gebruikt traagdraaiend gereedschap om schade of breuk aan de roofing te voorkomen.
- Indien nodig, gebruik een hoogwerker om veilig te werken op hoogte.

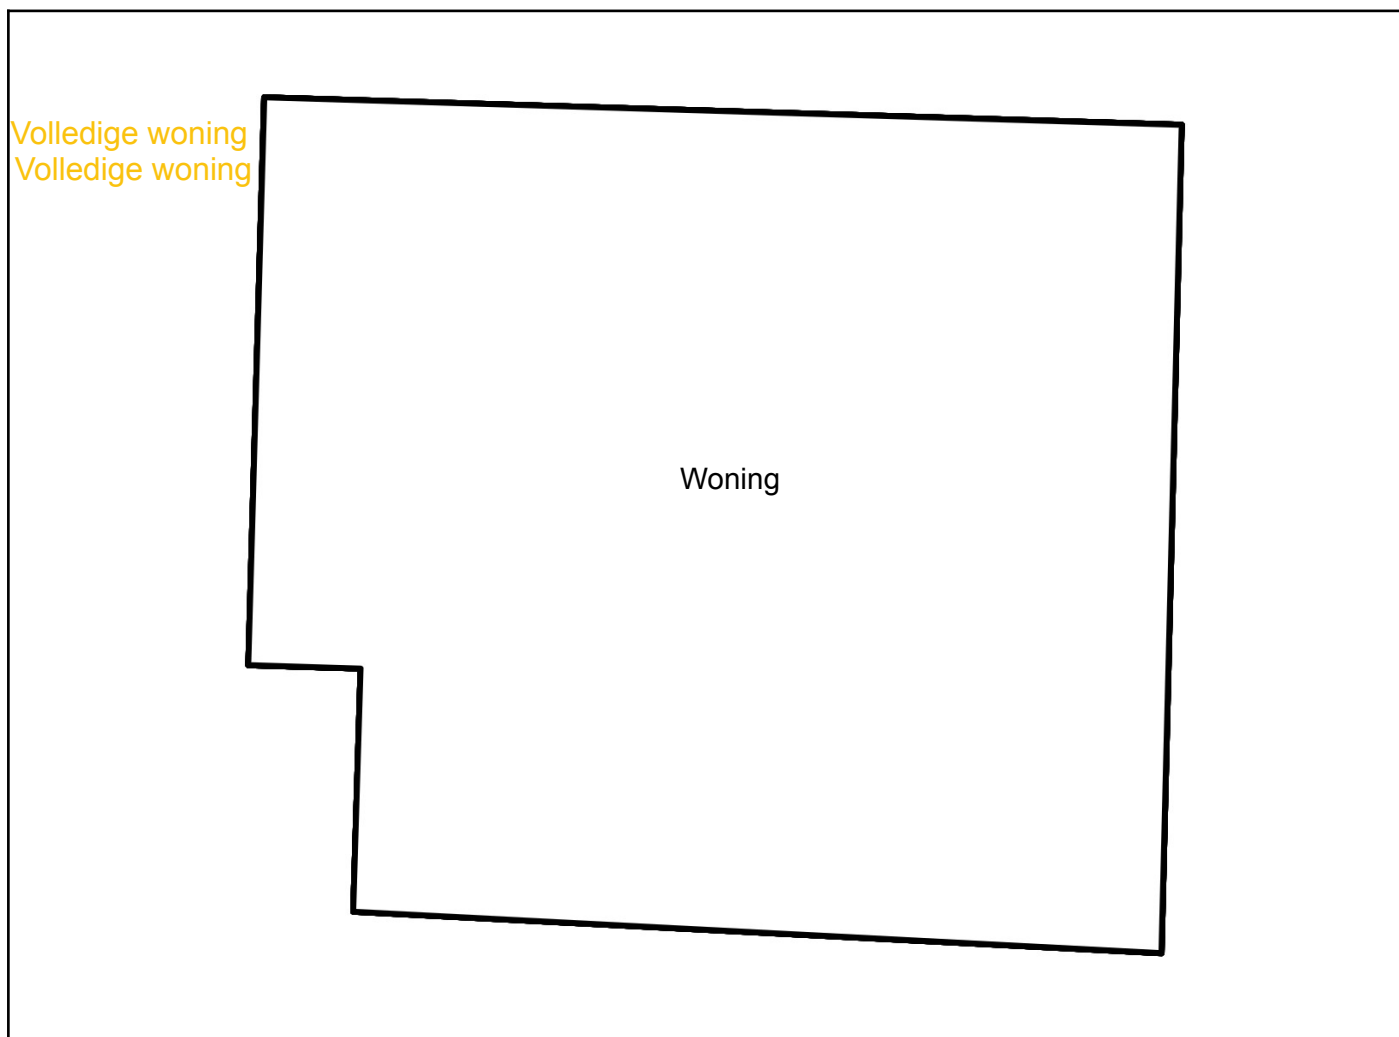
Plan 1.9: Woning

Beschrijving	Type	Actie
17. Lift	Overige ruimte of materiaal	-
18. Leidingsisolatie	Overige ruimte of materiaal	-

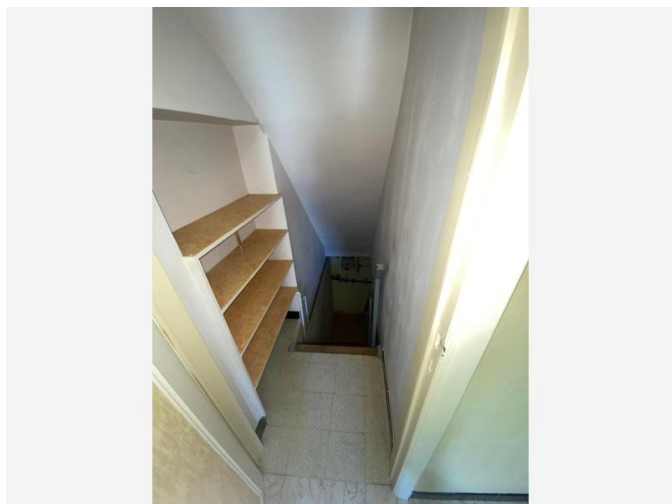
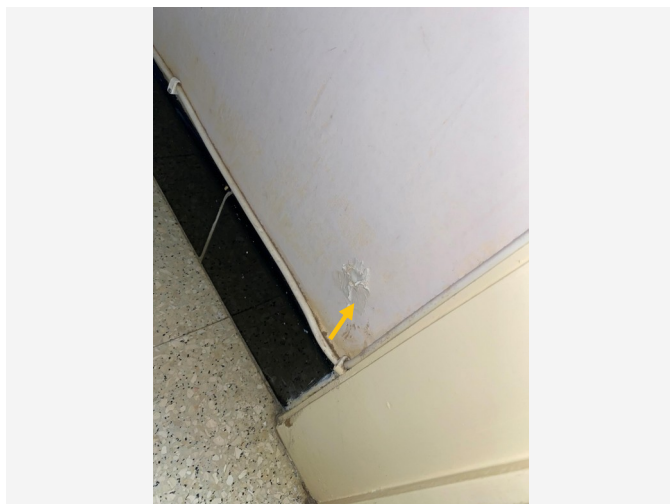
Basis voor advies	Beoordeling op basis van expertise met een vaststelling door de asbestdeskundige.
Primaire drager	Ruimteverwarming

Geen asbest
