# Asbestinventarisatattest

Vlietmanstraat 14, 8870 Izegem

Attestnummer : 20260512-000148.000

**Asbestveilig** (maar niet asbestvrij)

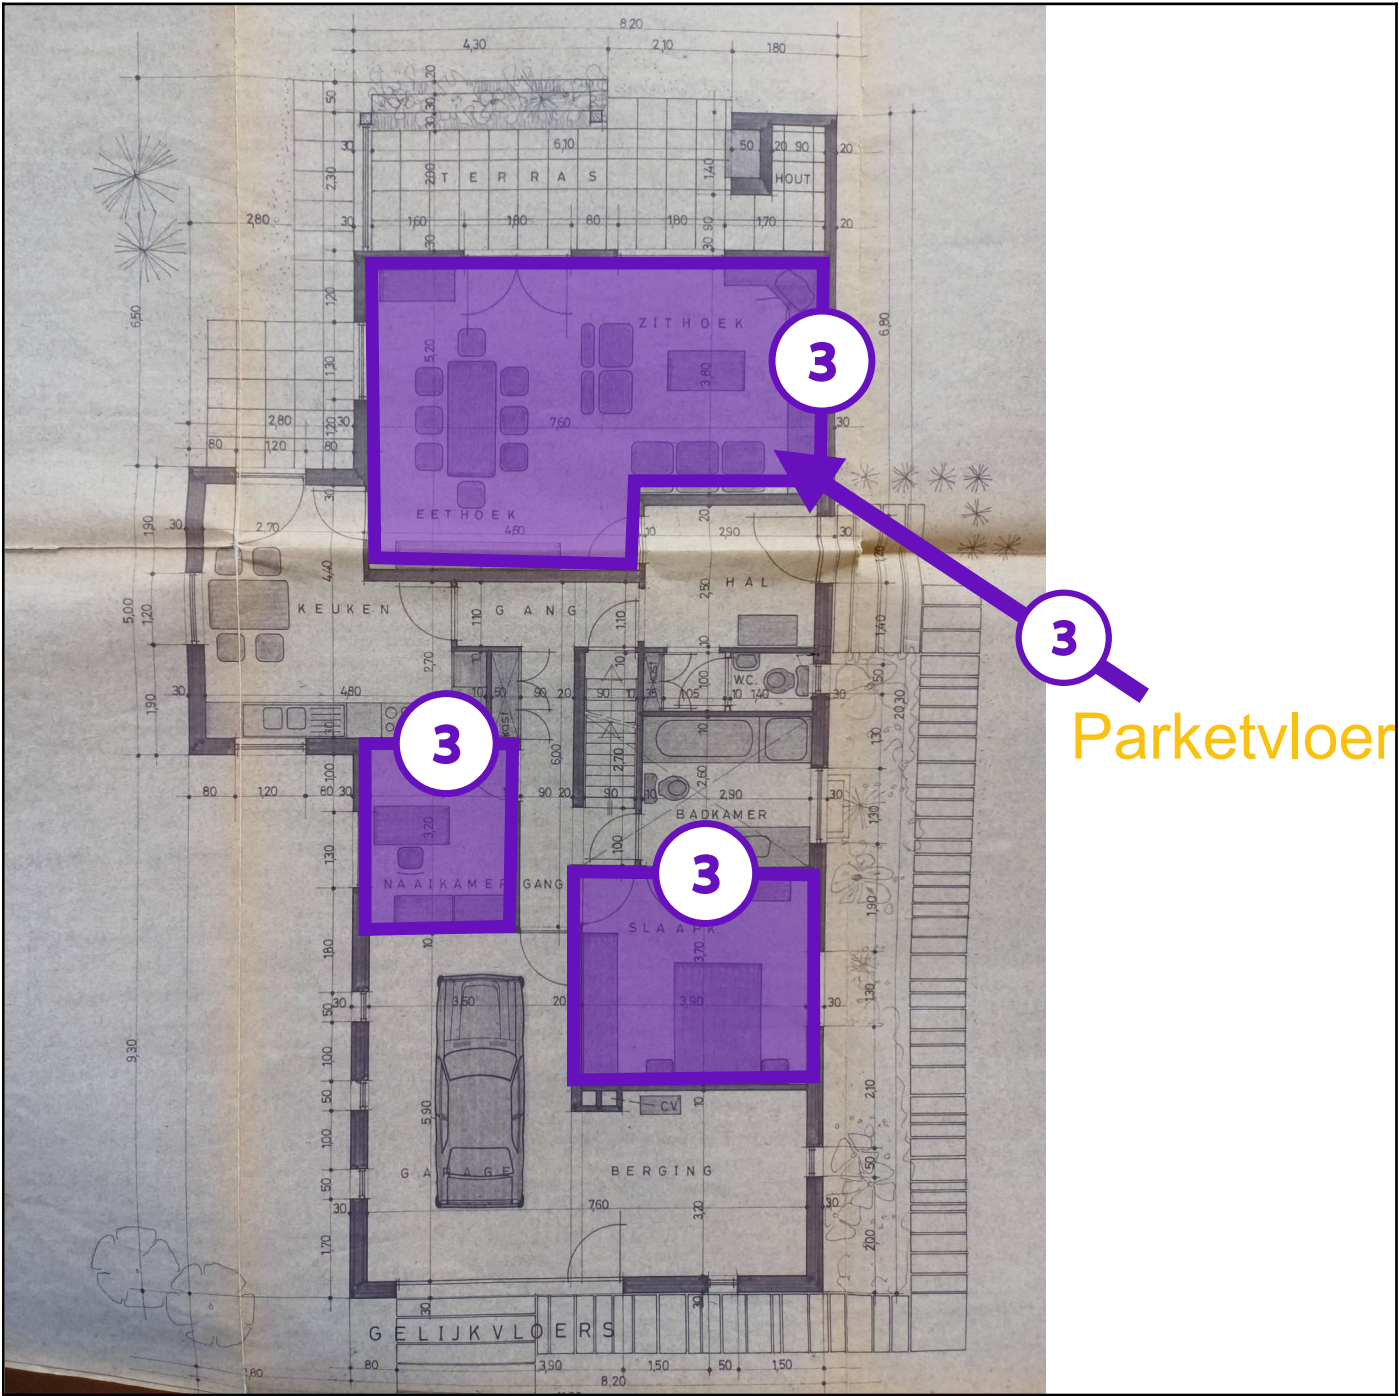
# Plan 1.2: Gelijkvloers - parketvloer

| Beschrijving | Type | Actie |
|---|---|---|
| 3. Parketvloer | Advies | - |

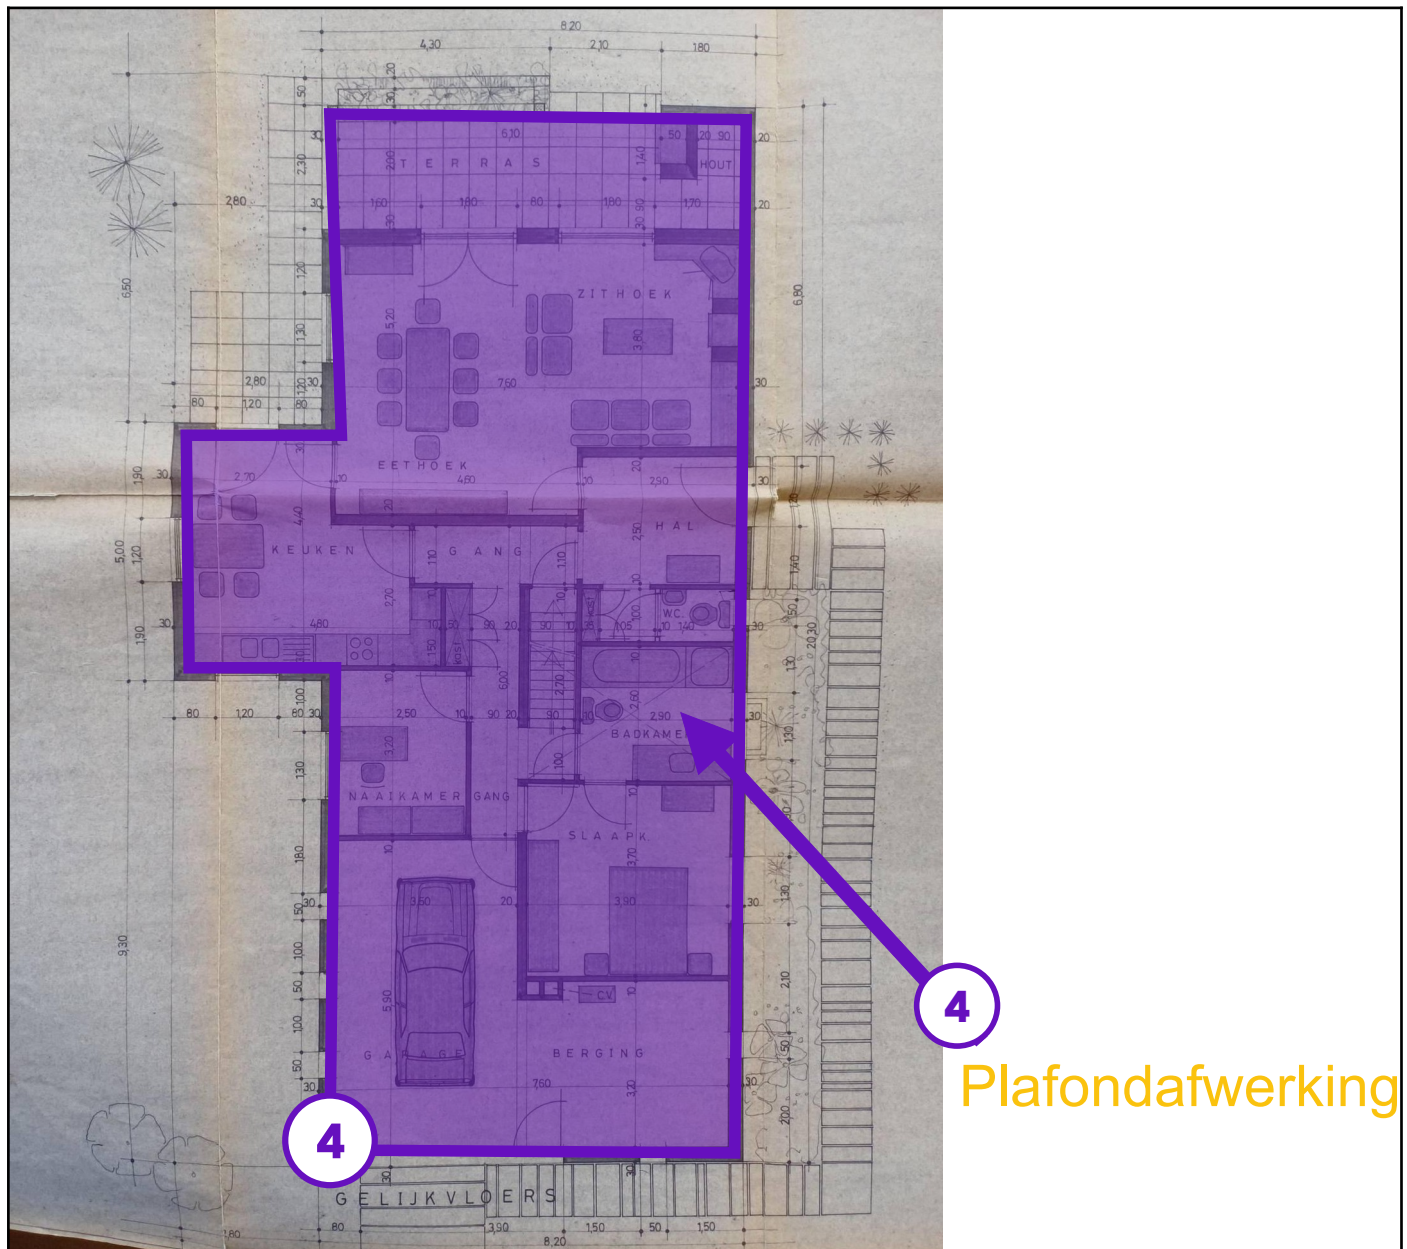
### Plan 1.3: Gelijkvloers - plafondafwerking

| Beschrijving | Type | Actie |
|---|---|---|
| 4. Plafondafwerking uit niet-asbestverdacht materiaal | Advies | - |

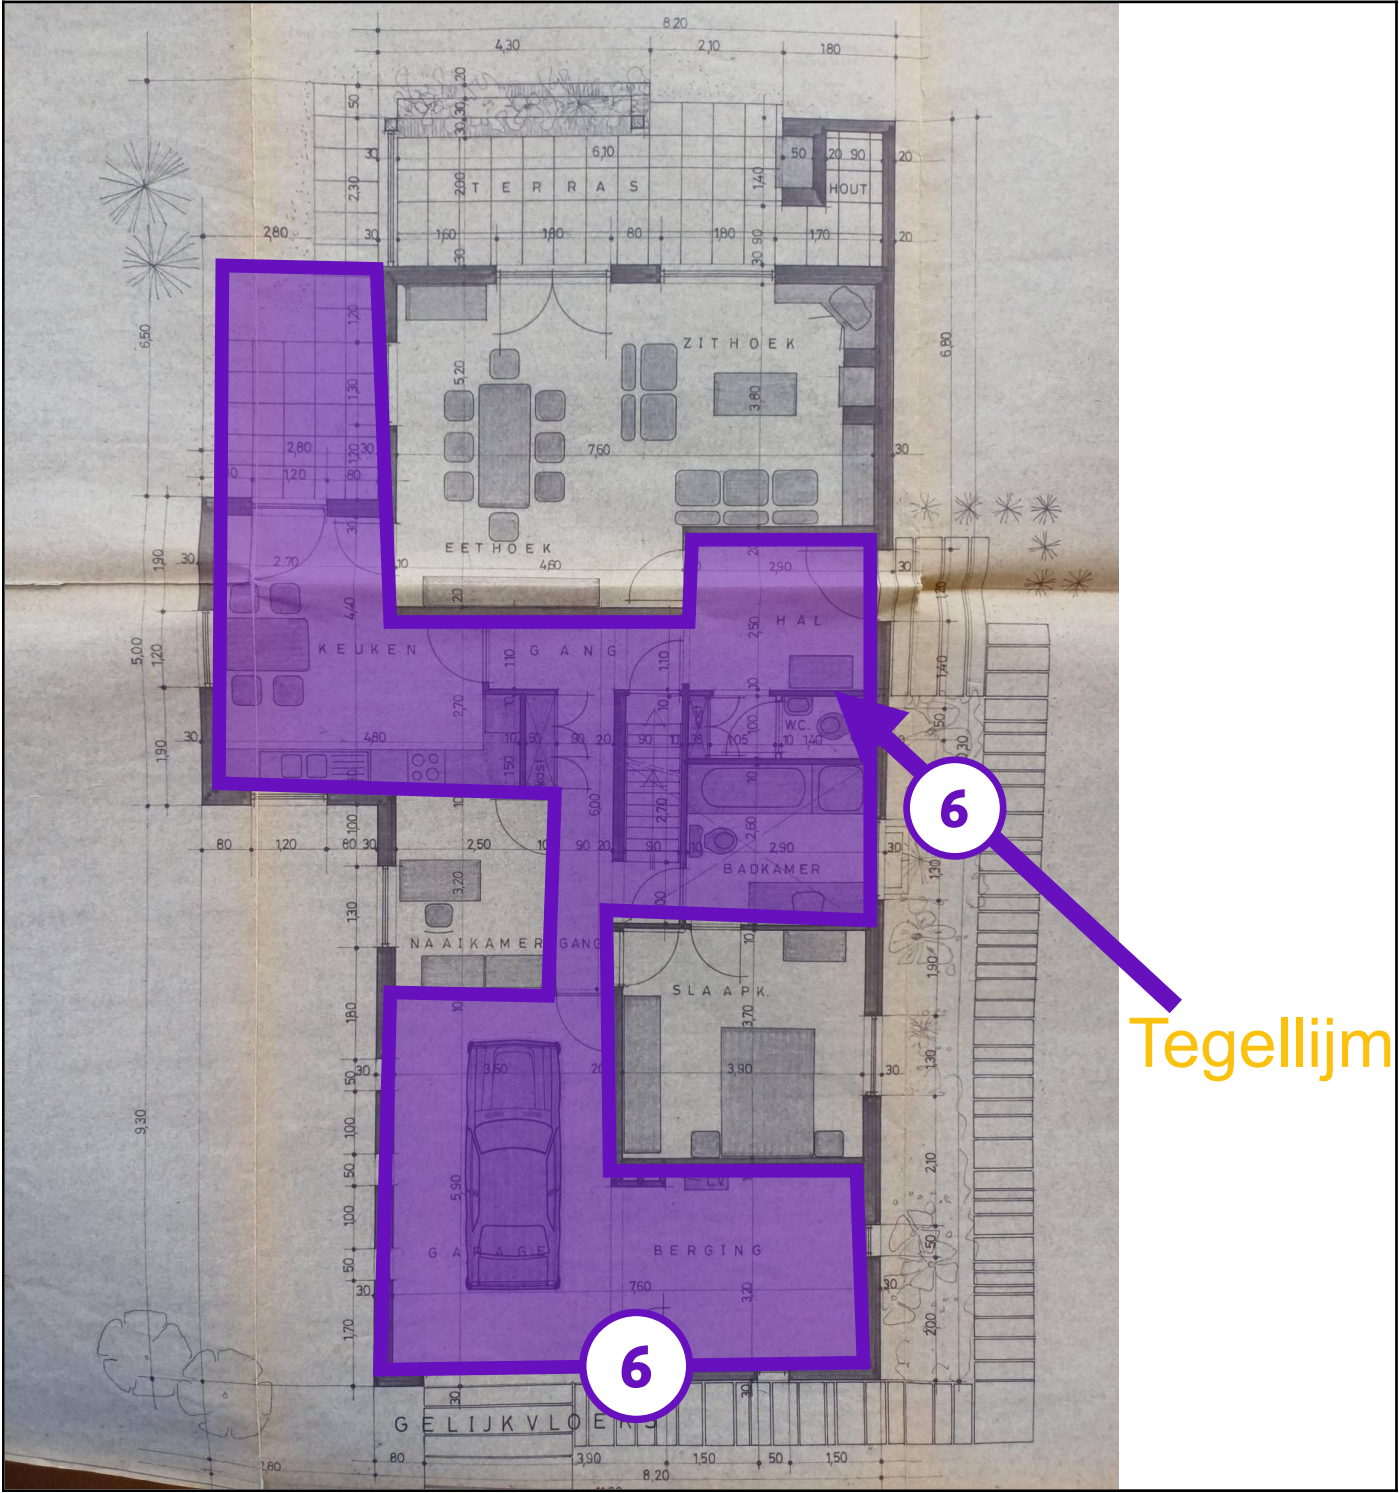
# Plan 1.5: Gelijkvloers - tegellijm

| Beschrijving | Type | Actie |
|---|---|---|
| 6. Tegellijm | Advies | - |

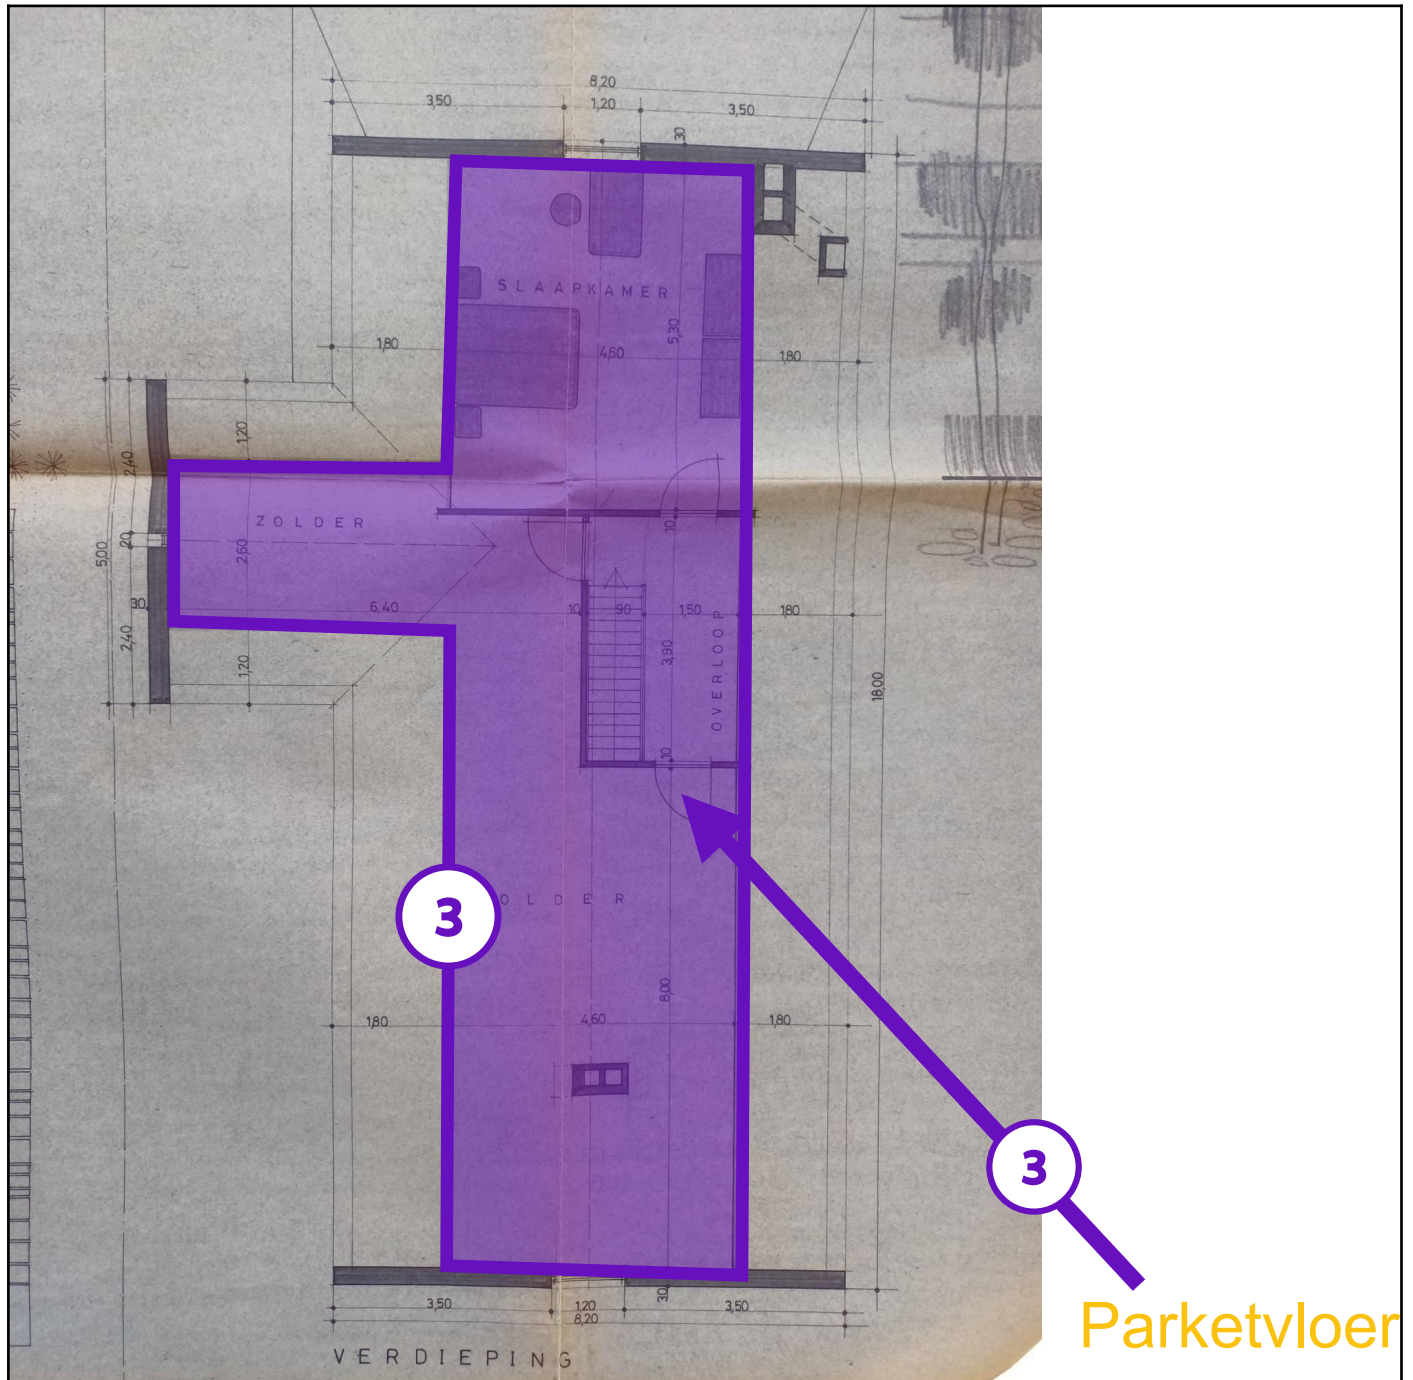
## Plan 1.6: 1ste verdiep - parketvloer

| Beschrijving | Type | Actie |
|---|---|---|
| 3. Parketvloer | Advies | - |

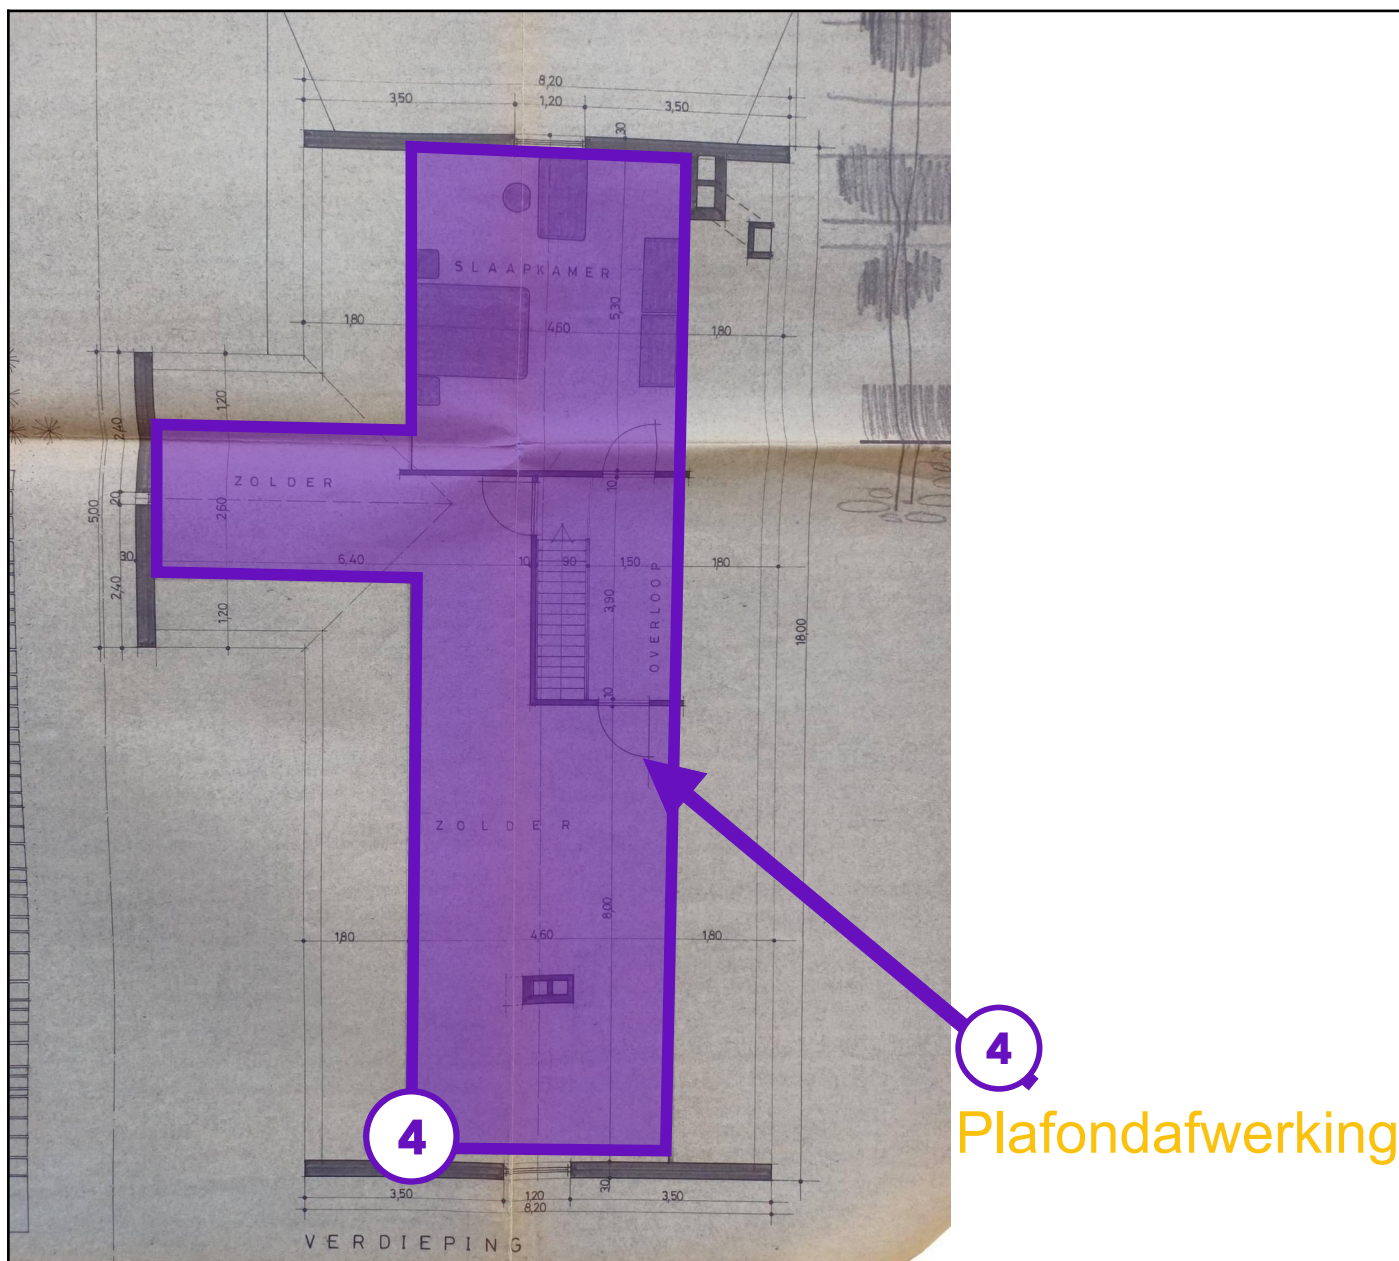
## Plan 1.7: 1ste verdiep - plafondafwerking

| Beschrijving | Type | Actie |
|---|---|---|
| 4. Plafondafwerking uit niet-asbestverdacht materiaal | Advies | - |

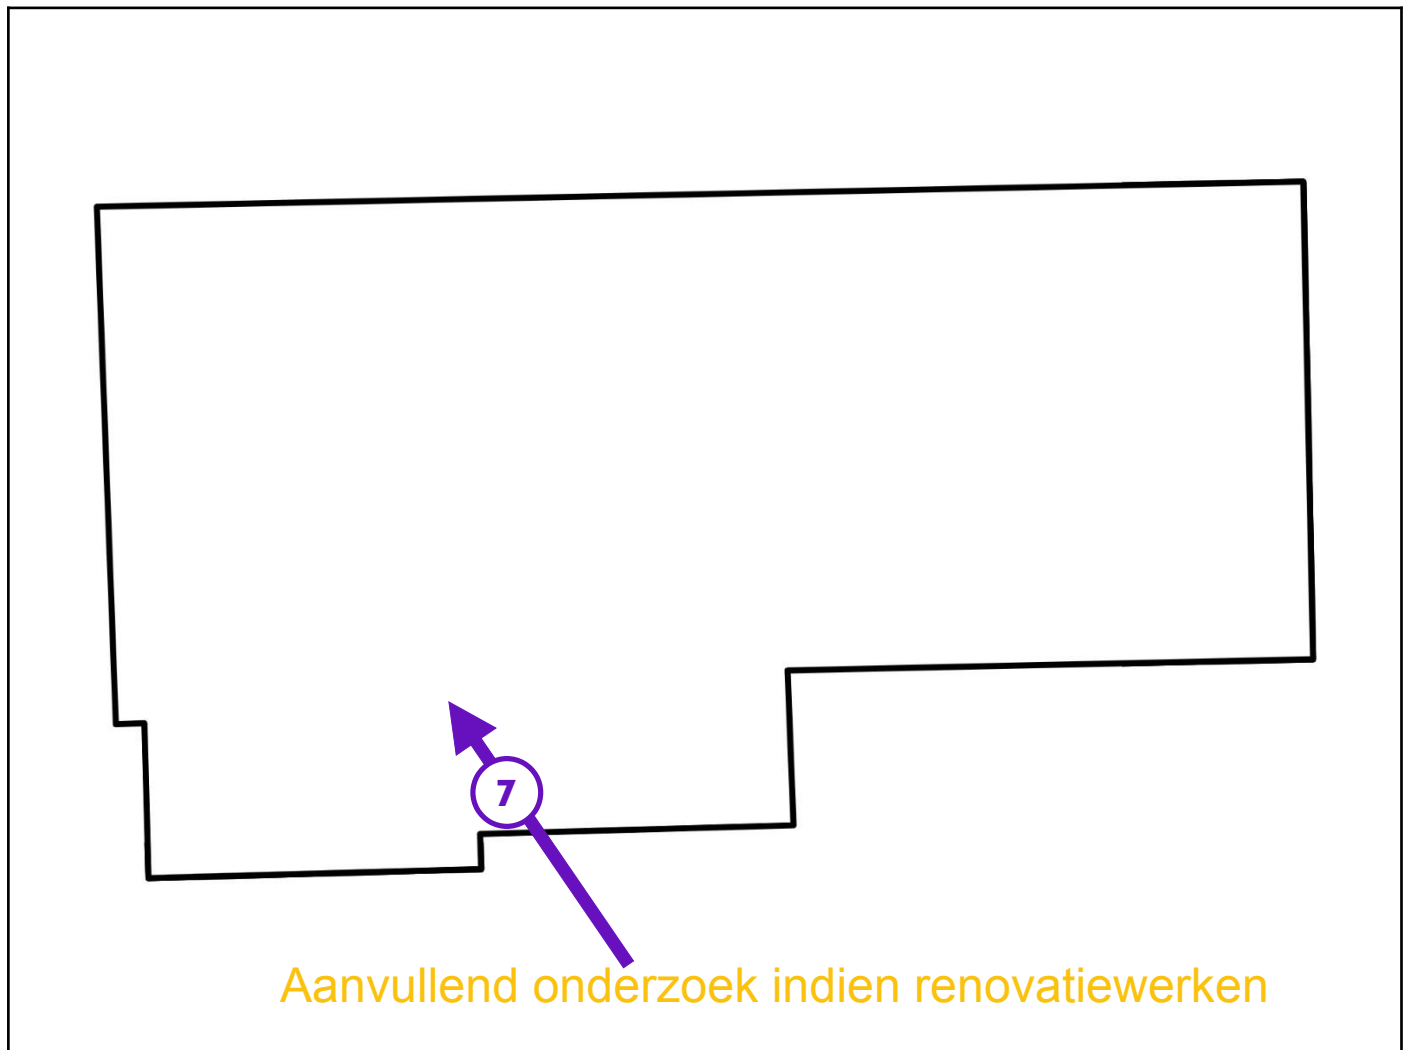
## Plan 1.11: Volledige woning - aanvullend onderzoek

| Beschrijving | Type | Actie |
|---|---|---|
| 7. Aanvullend onderzoek indien renovatiewerken | Advies | - |

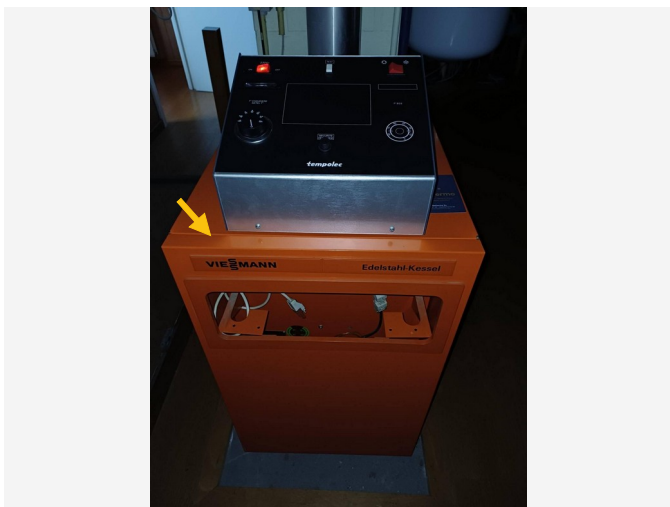
### Fiche 12: Materialen aan stookketel

| Beschrijving | Notitie | Terug te vinden op plannen |
|---|---|---|
| Fiche 12: Materialen aan stookketel | - | - |
