# Asbestinventarisatetest

Brugsesteenweg 197, 8800 Roeselare

Attestnummer : 20260302-000230.000

Uitgegeven op : 02.03.2026

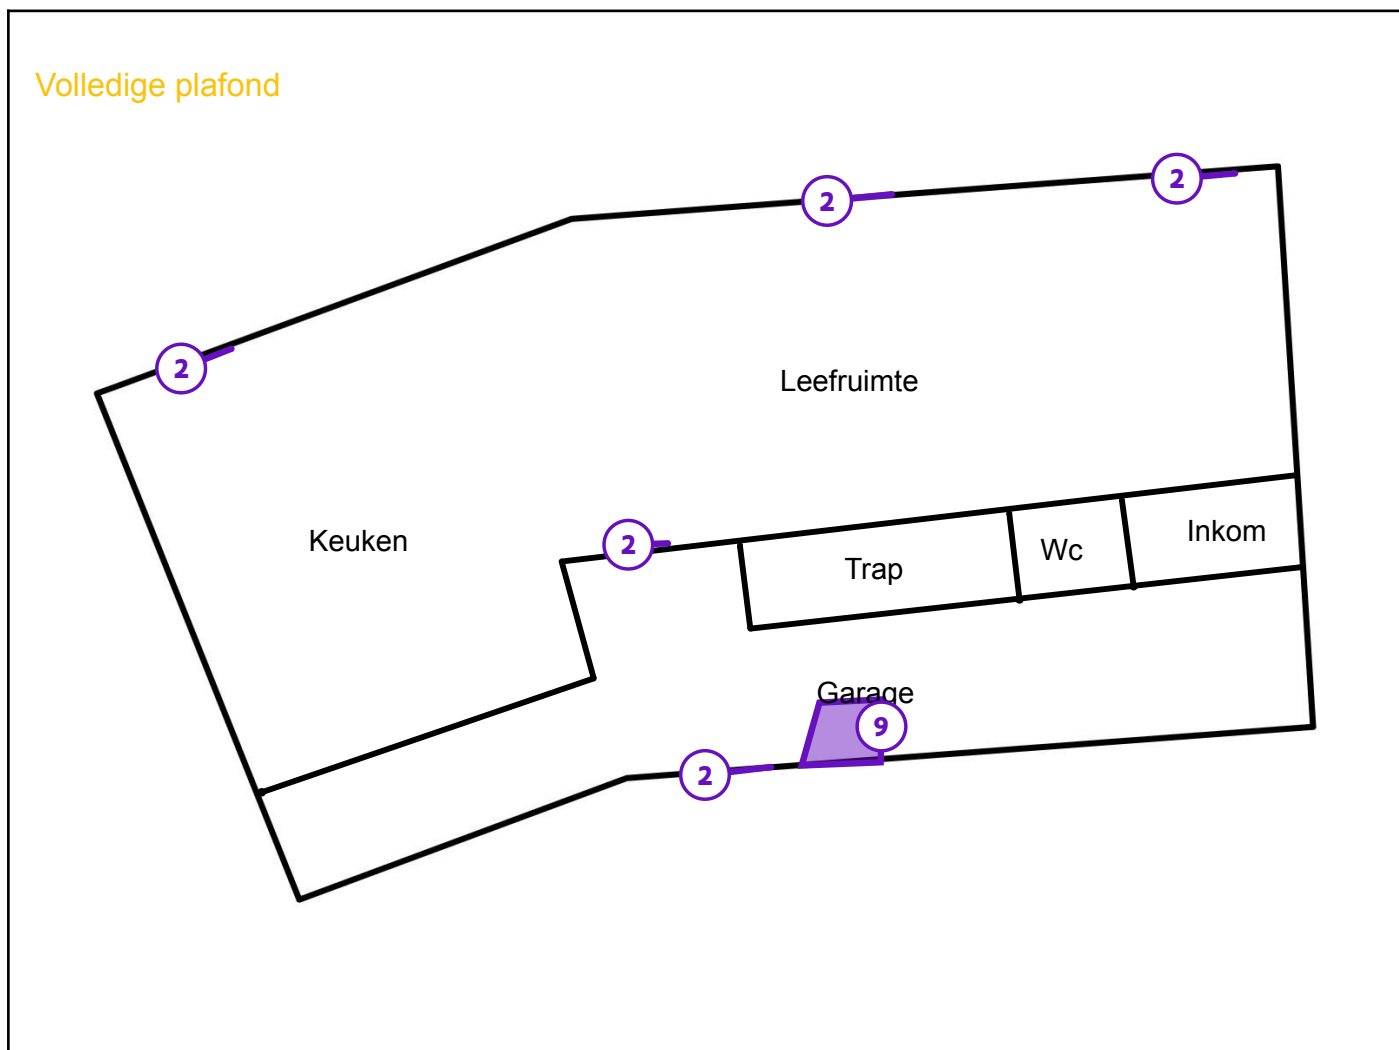
## Plan 1.2: Woning, verd. +0

Beschrijving	Type	Actie
2. Verwarming	Advies	-
5. Valse plafond	Advies	-
9. Stookketel	Overige ruimte of materiaal	-

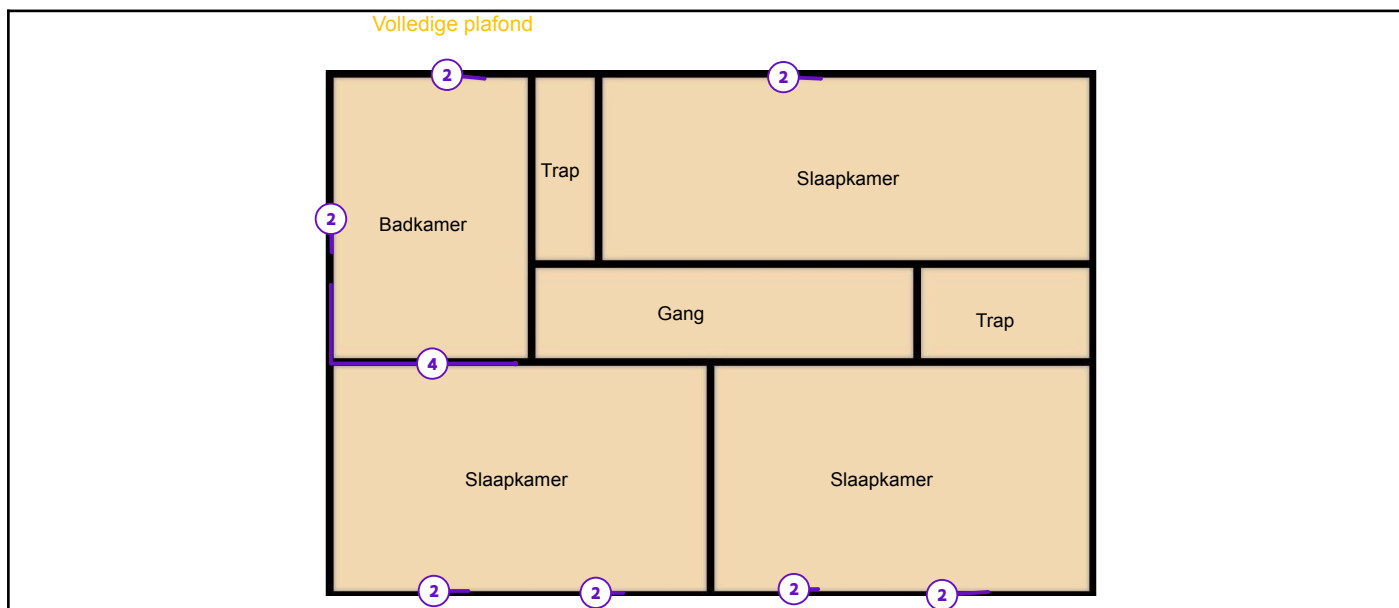
## Plan 1.4: Woning, verd. +1

Beschrijving	Type	Actie
2. Verwarming	Advies	-
4. Faiencetegels + tegellijm	Advies	-
5. Valse plafond	Advies	-

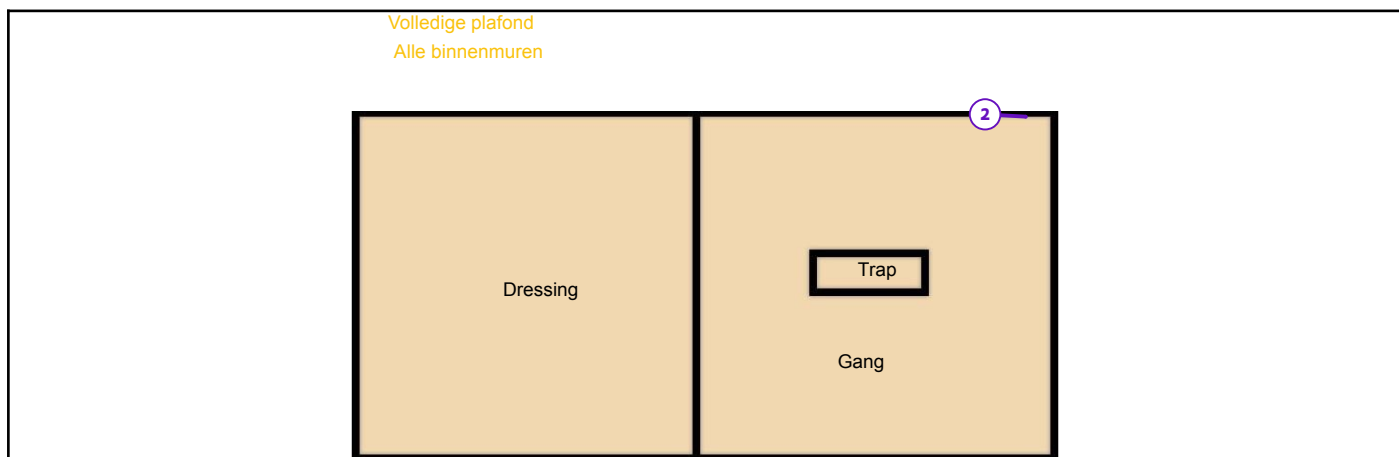
## Plan 1.6: Woning, verd. +2

Beschrijving	Type	Actie
2. Verwarming	Advies	-
3. Valse muren	Advies	-
5. Valse plafond	Advies	-

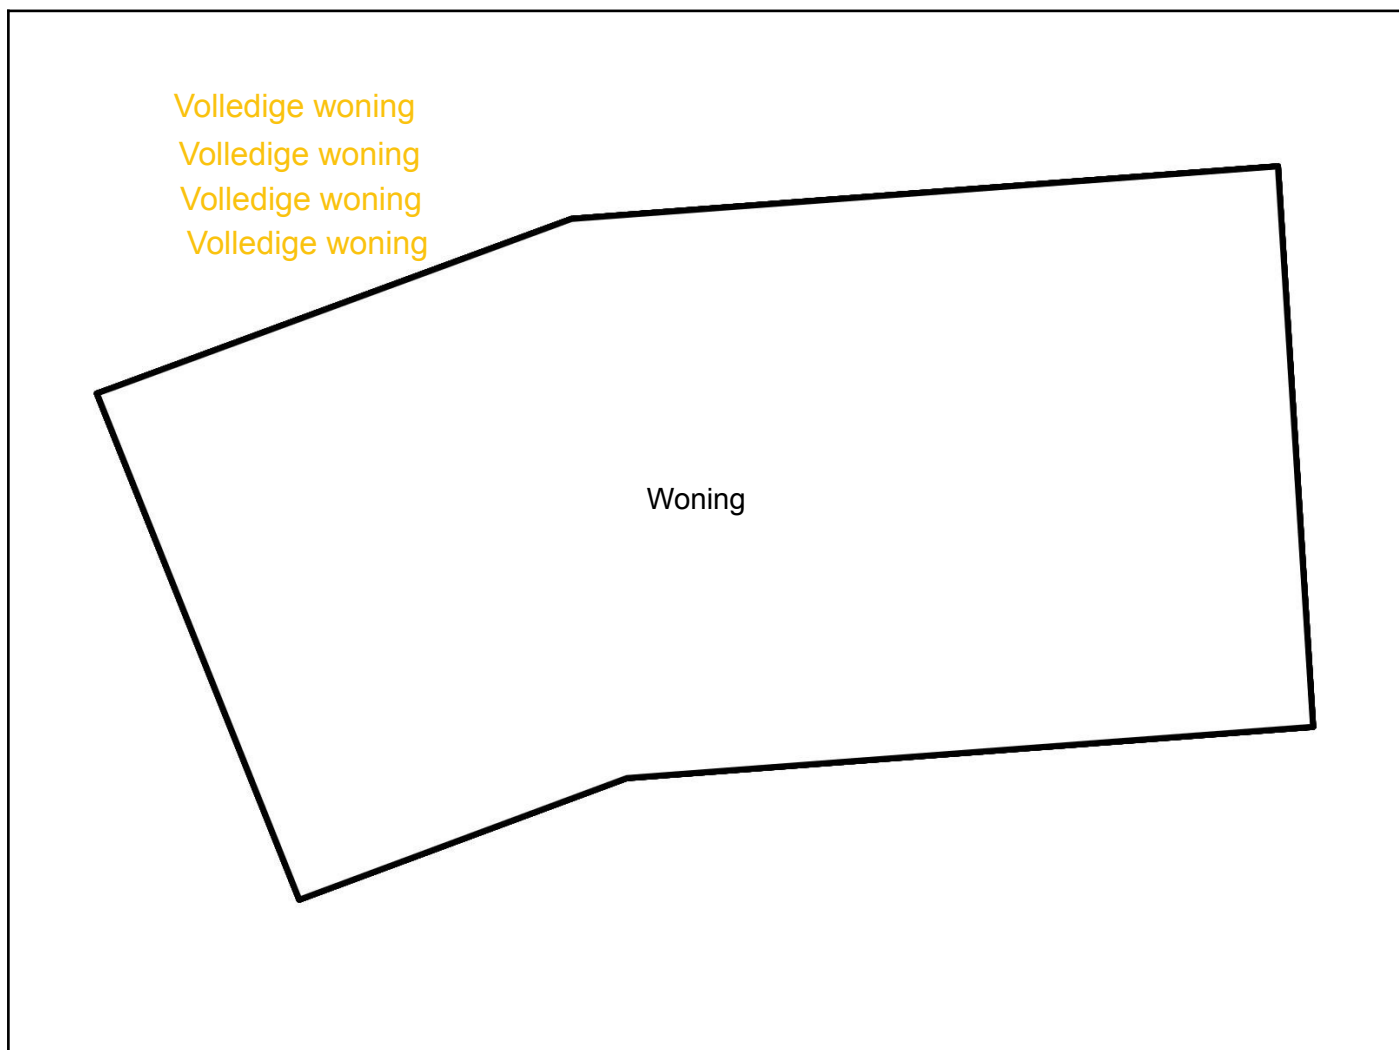
## Plan 1.8: Woning

Beschrijving	Type	Actie
8. Silicone	Overige ruimte of materiaal	-
10. Leidingsisolatie	Overige ruimte of materiaal	-
11. Rookgaskanalen	Overige ruimte of materiaal	-
12. Lift	Overige ruimte of materiaal	-

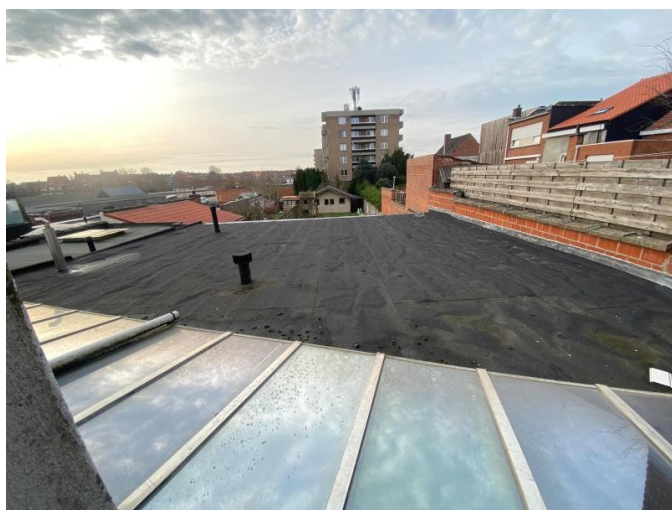
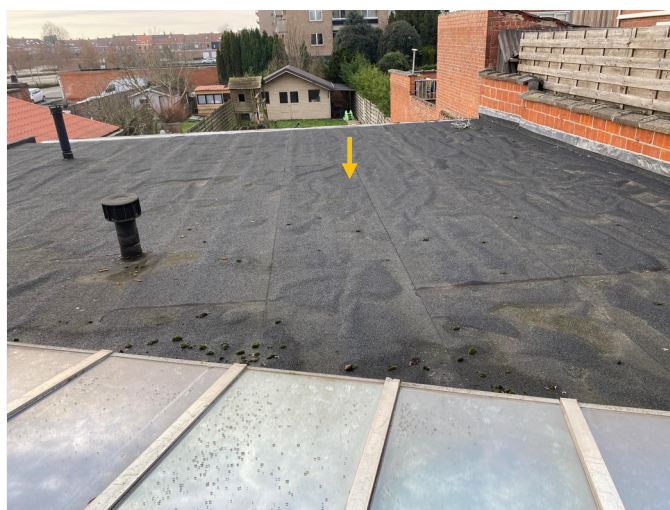
## Fiche 7: Asfalt

Beschrijving	Notitie	Terug te vinden op plannen
Fiche 7: Asfalt	<p>Het plat dak is afgewerkt met een materiaal dat niet asbestverdacht is. Er is echter geen zicht op eventuele oudere dakbedekkingen die zich daaronder kunnen bevinden. Het detecteren hiervan valt onder destructief onderzoek, wat niet vereist is voor het opstellen van een attest.</p> <p>Wees wel attent: indien werkzaamheden aan de onderste lagen of renovaties aan het dak worden uitgevoerd, bestaat de mogelijkheid dat er nog asbestverdachte onderlagen aanwezig zijn, zeker als de constructie werd opgetrokken voor 2001. Bij renovaties is het altijd aan te raden om een asbestdeskundige in te schakelen voor een destructief onderzoek van de betreffende ruimte of ruimtes.</p>	Plan 1.7: Woning, dak
Fiche 8: Silicone	Het afdichtingsmateriaal is silicone (buiten aangeduide mastiek) en niet asbestverdacht.	Plan 1.8: Woning
Fiche 9: Stookketel	Tijdens de visuele inspectie was de stookketel niet asbestverdacht	Plan 1.2: Woning, verd. +0
