# Asbestinventarisatetest

Sint-Lievenslaan 92, 9000 Gent

Attestnummer : 20260622-000134.000

## Zone 1: Appartement 92 (7c)

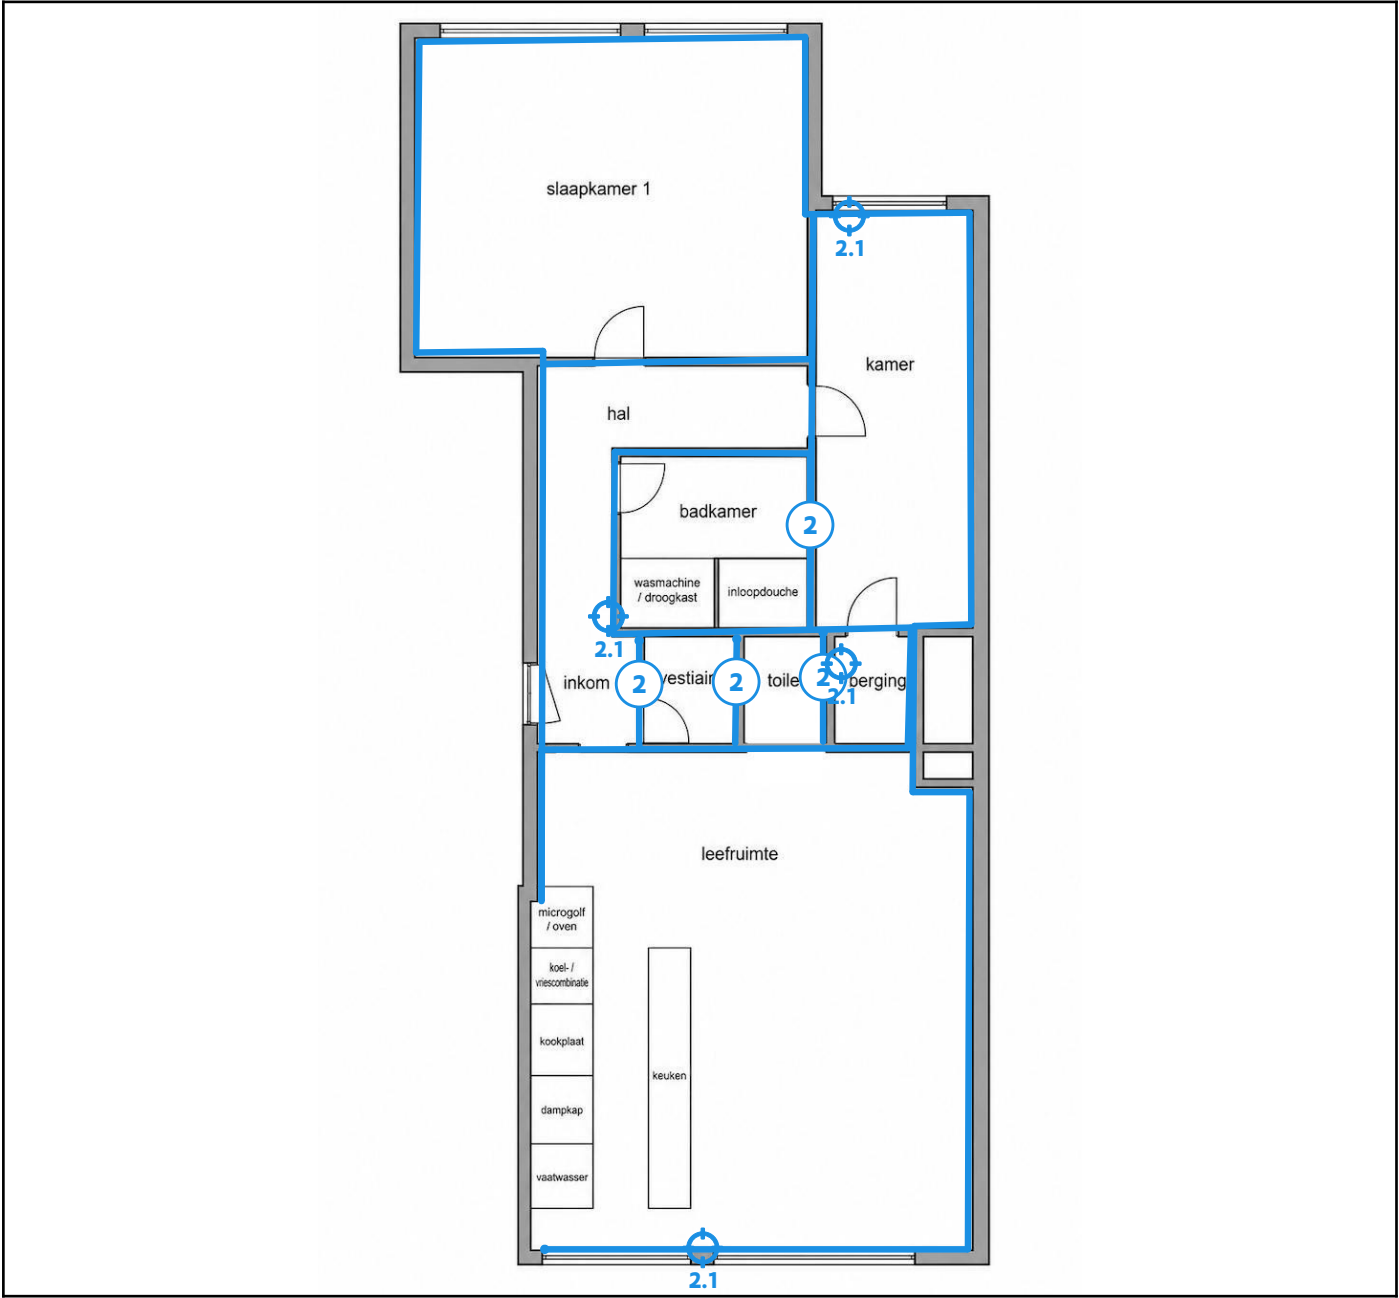
# Plan 1.2: Appartement (pleister muren)

| Beschrijving | Type | Actie |
|---|---|---|
| 2.1 Code: M1 | Mengmonster | - |

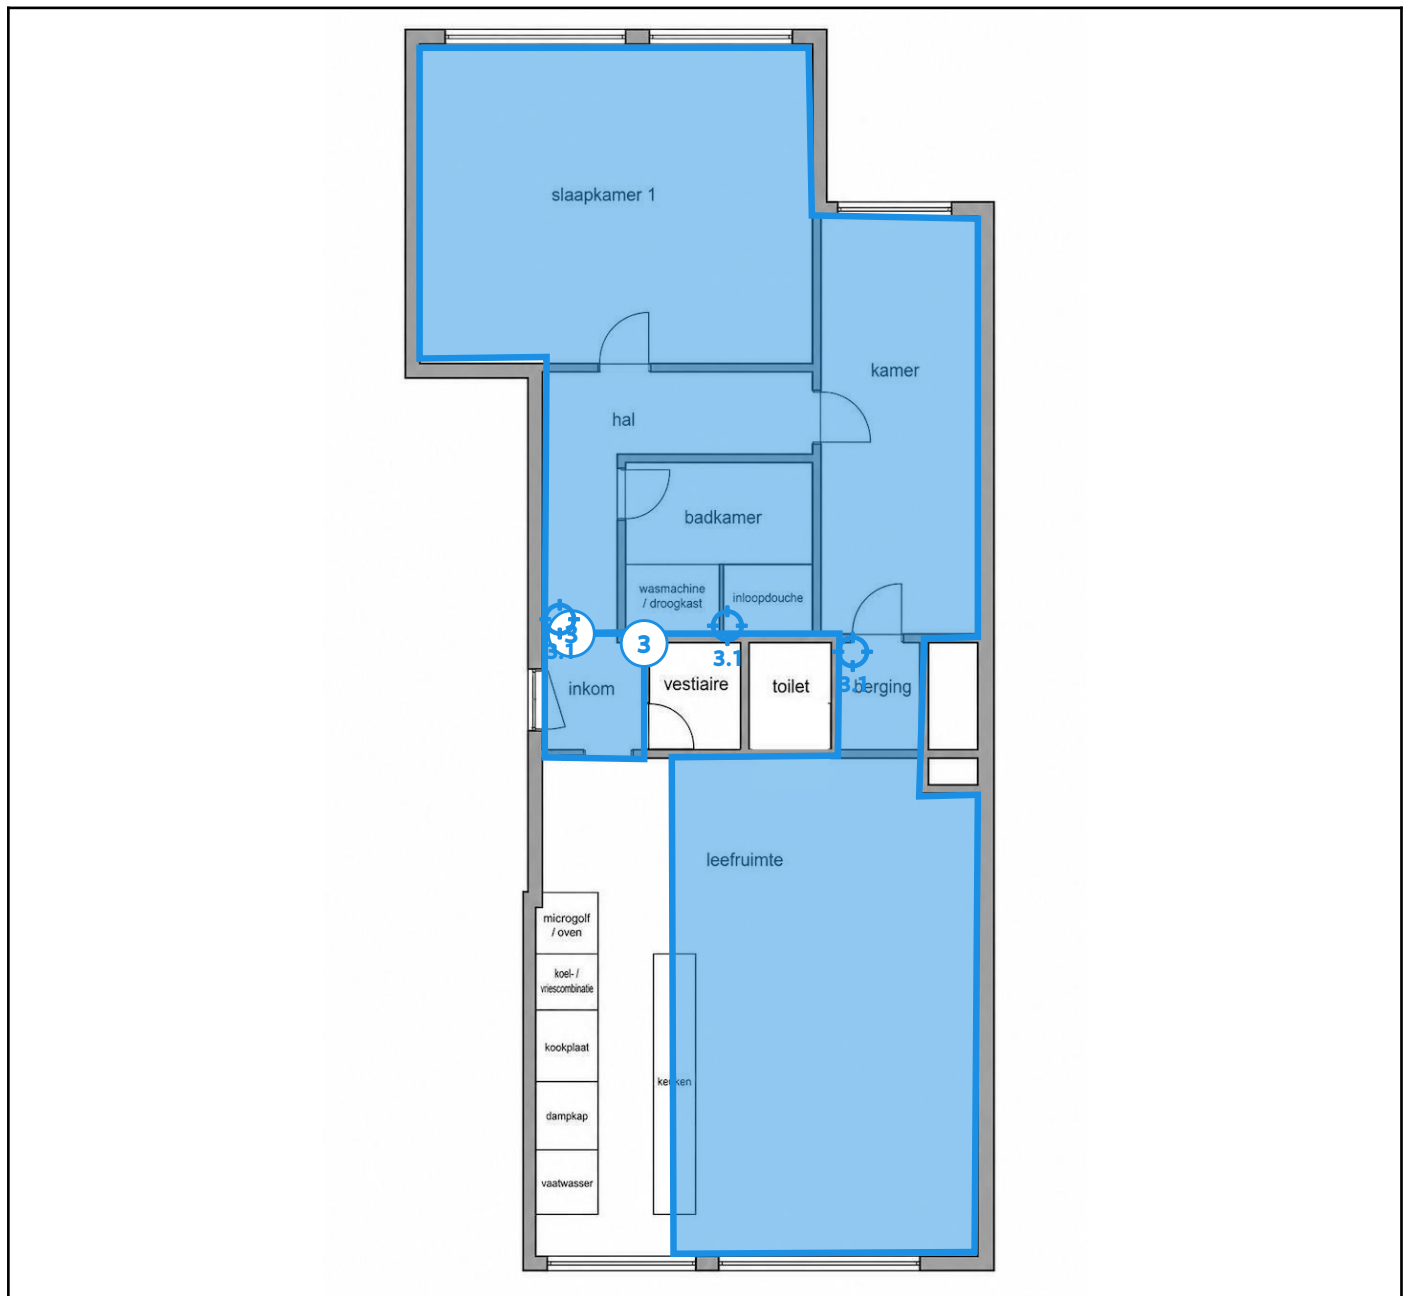
## Plan 1.3: Appartement (pleister plafonds)

| Beschrijving | Type | Actie |
|---|---|---|
| 1. Valse plafonds | Advies | - |
