# Asbestinventarisatetest

Brugsesteenweg 59, 8500 Kortrijk

Attestnummer : 20231017-000490.000

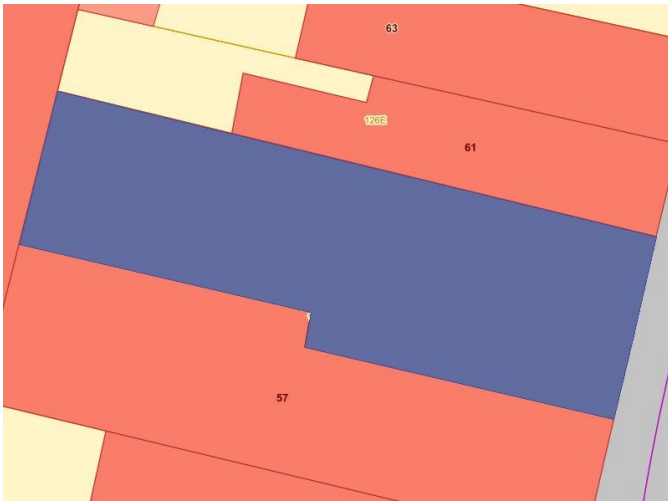
## Zone 1: Hoofdgebouw

- 2 Asbestmaterialen**
- 0 Beperkingen
- 0 Uitsluitingen
- 1 Roerende goederen**
- 0 Puin, steenslag, (water)bodem
- 0 Adviezen
- 2 Geen asbest**
