# Asbestinventarisatetest

Kerkplein 15, 8791 Waregem  
Gemeenschappelijke delen

Attestnummer : 20260121-000229.000

Uitgegeven op : 21.01.2026

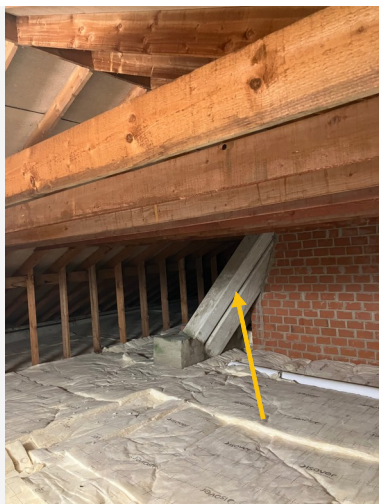
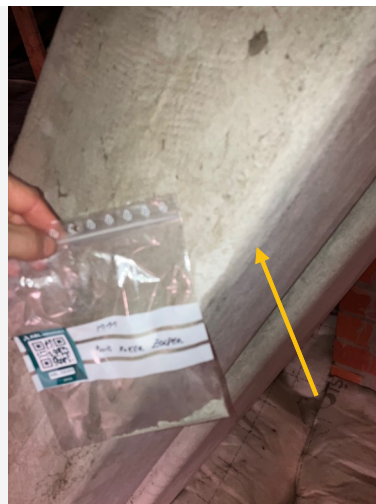
<b>Beschrijving</b>	Onderdak cementplaat
<b>Omgeving</b>	Binnen
<b>Primaire drager</b>	Schuin dak
<b>Asbestmateriaal</b>	Plaat, paneel, tablet - Type Menuiserite
<b>Bindmiddel van asbestmateriaal</b>	Cement
<b>Gebondenheid op basis van bindmiddel</b>	Hecht
<b>Hoeveelheid (oppervlakte - dikte - aantal)</b>	<ul style="list-style-type: none"><li>• 34,00 m<sup>2</sup> - 2,00 cm - 1 stuk</li></ul>
<b>Totaal volume</b>	0,68 m <sup>3</sup>
<b>Eenvoudig bereikbaar</b>	Nee <ul style="list-style-type: none"><li>• Het asbestmateriaal is bedekt (uitgezonderd laag verf, coating, behang, kunststof, textiel) en het wegnemen van het bedekkende materiaal kan niet zonder het bedekkende materiaal te beschadigen.</li></ul>
<b>Bevestigingswijze</b>	<ul style="list-style-type: none"><li>• Genageld, geniet</li></ul>
<b>Identificatiemethode</b>	Een monstername door de asbestdeskundige met laboanalyse door een asbestlabo.
<b>Destructieve handeling voor identificatie</b>	Nee

<b>Opmerking</b>	De hoeveelheid betreft een schatting

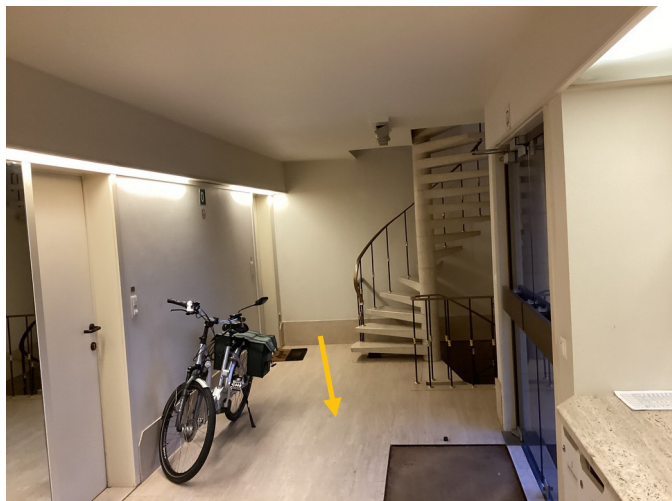
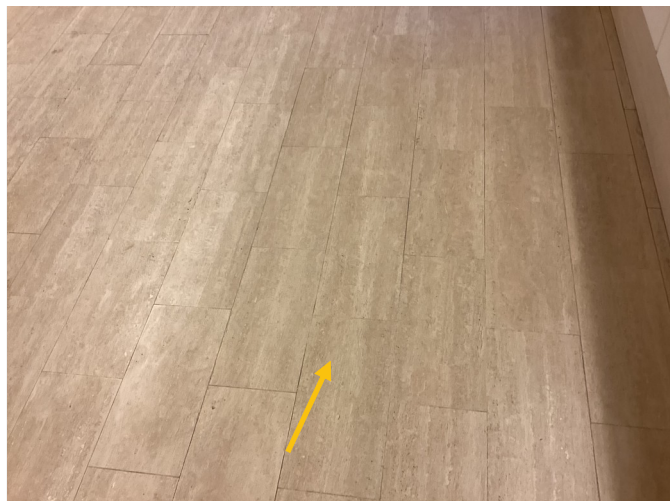
# Fiche 15: Tegellijm onder vloertegels en achter plinttegels

Advies

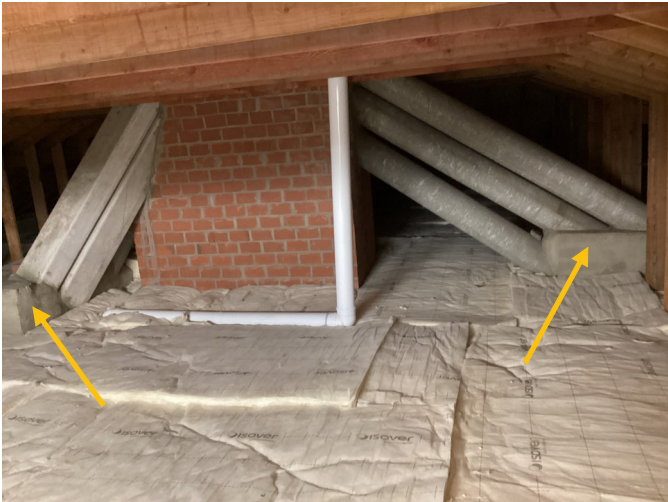
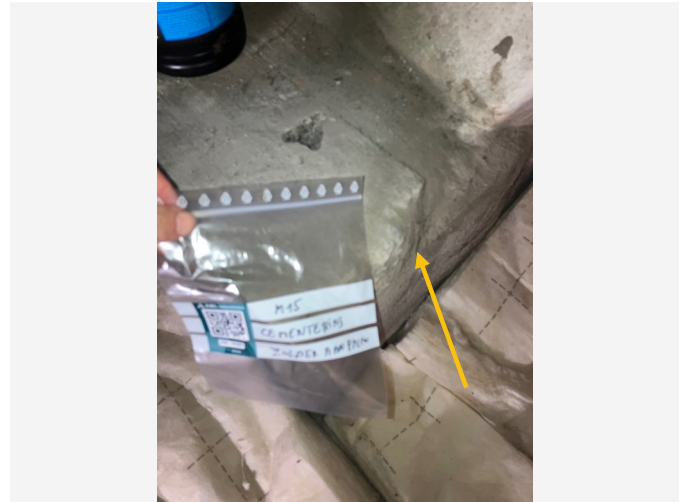
# Fiche 16: Cementering binnen aan Cementbuis en cementkoker op zolder

Geen asbest

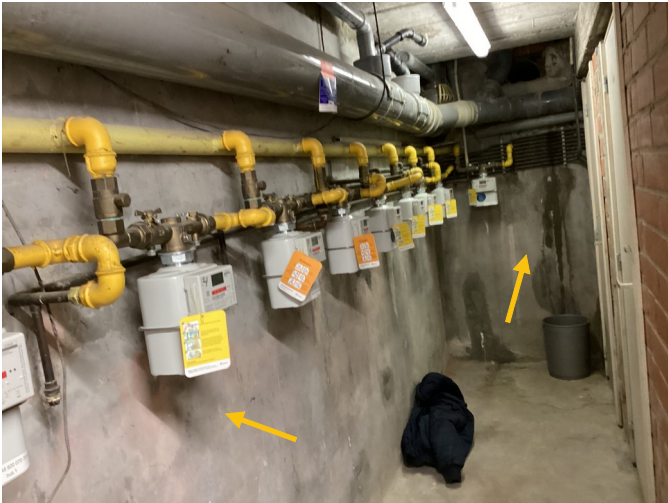
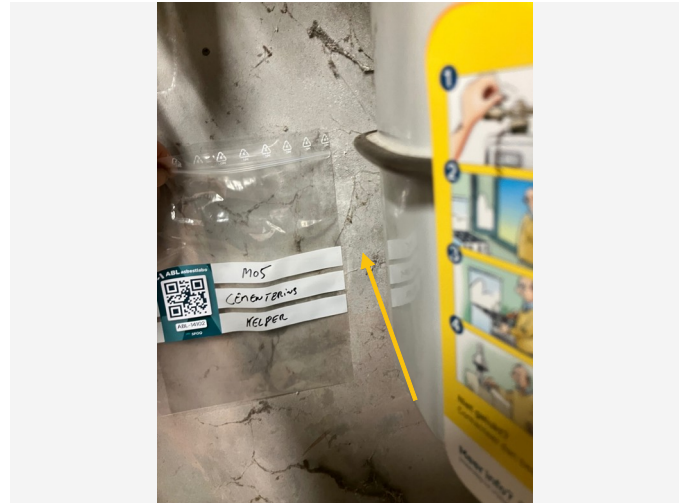
# Fiche 17: Cementering binnen kelder

Geen asbest

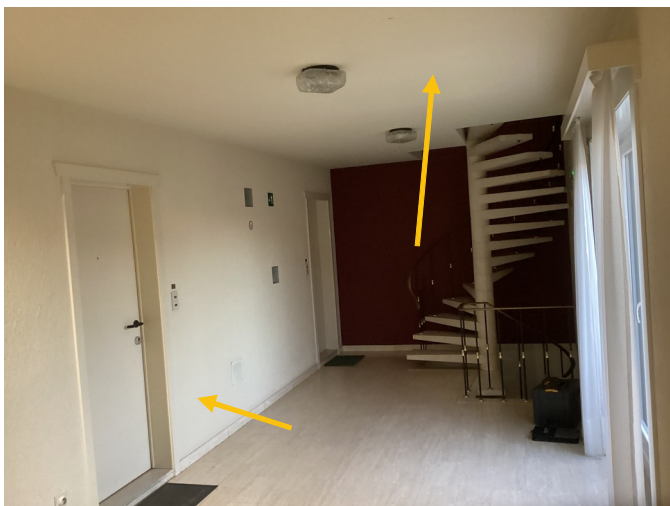
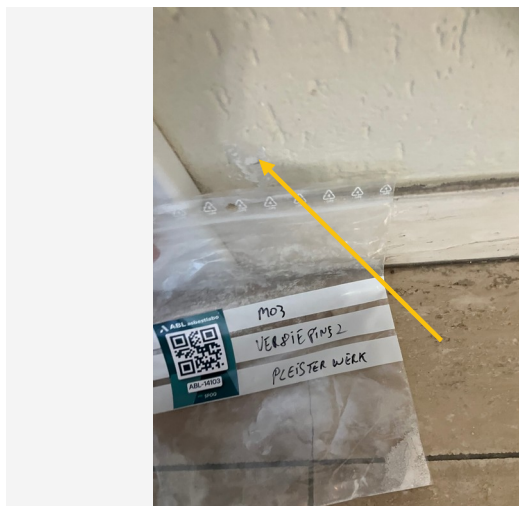
# Fiche 18: Pleisterwerk verdiepingen

Geen asbest

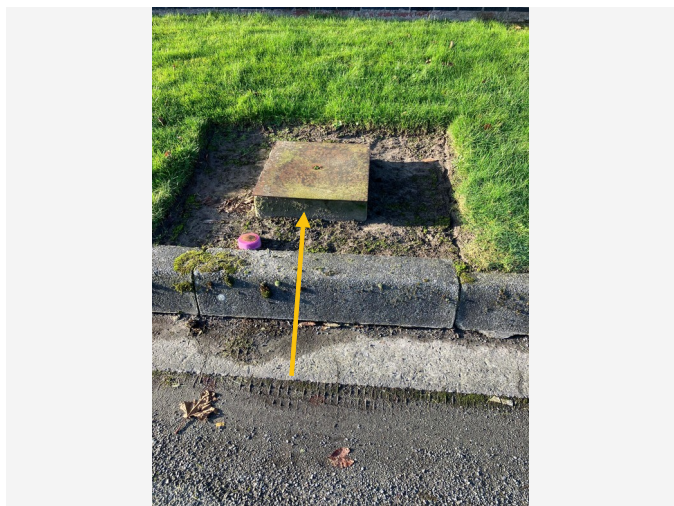
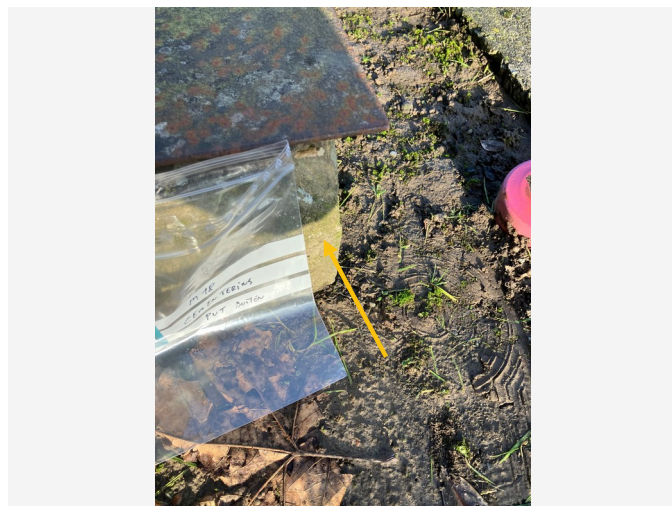
## Fiche 20: Cementering buiten put

Geen asbest

### Conclusie

<b>Beschrijving</b>	Cementering buiten put
<b>Omgeving</b>	Buiten
<b>Primaire drager</b>	Wand buitenschil
<b>Bindmiddel van materiaal</b>	Cement
<b>Gebondenheid op basis van bindmiddel</b>	Hecht
<b>Hoeveelheid (oppervlakte - dikte - aantal)</b>	• 4,00 m <sup>2</sup> - 2,00 cm - 1 stuk
<b>Totaal volume</b>	0,08 m <sup>3</sup>
<b>Identificatiemethode</b>	Een monstername door de asbestdeskundige met laboanalyse door een asbestlabo.
<b>Destructieve handeling voor identificatie</b>	Nee
<b>Opmerking</b>	De hoeveelheid betreft een schatting.

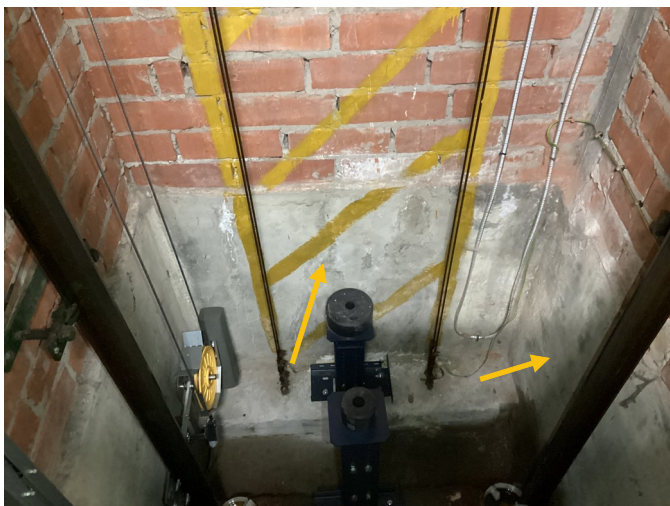
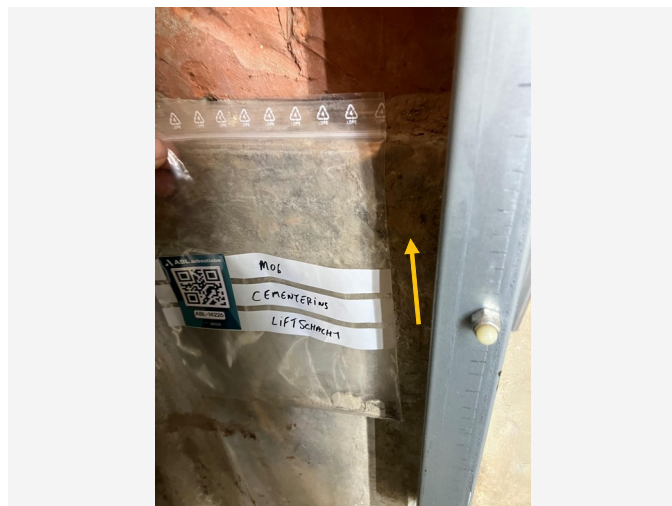
## Fiche 21: Cementering liftschacht

Geen asbest

### Conclusie

<b>Beschrijving</b>	Cementering liftschacht
<b>Omgeving</b>	Binnen
<b>Primaire drager</b>	Binnenwand
<b>Bindmiddel van materiaal</b>	Cement
<b>Gebondenheid op basis van bindmiddel</b>	Hecht
<b>Hoeveelheid (oppervlakte - dikte - aantal)</b>	• 8,00 m <sup>2</sup> - 2,00 cm - 1 stuk
<b>Totaal volume</b>	0,16 m <sup>3</sup>
<b>Identificatiemethode</b>	Een monstername door de asbestdeskundige met laboanalyse door een asbestlabo.
<b>Destructieve handeling voor identificatie</b>	Nee
<b>Opmerking</b>	De hoeveelheid betreft een schatting.
