Verslag huishoudelijke elektrische installatie op laagspanning en zeer lage spanning

Referentie: **003-20260709-04**	Datum controle: **09/07/2026**
Keurder: **003**

Eigenaar:	**Rudy Verstringe**	EAN-code:	**Onbekend**
Adres installatie:	**Hoorndriesstraat 76, 9820 - Merelbeke**	Nummer teller(s):	**46519993**
		Distributienetbeheerder installatie:	**Fluvius**

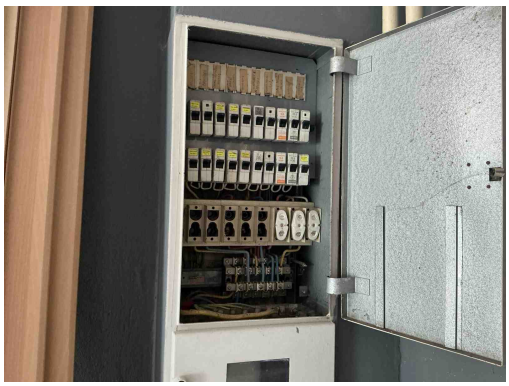
Aarding	
A20	Er bevindt zich een contactdoos zonder beschermingsgeleider in de elektrische installatie. Deze is niet geplaatst achter een differentieelstroombeschermingsinrichting met grote (max. 30mA) of zeer grote (max. 10mA)gevoeligheid.
Verdeelbord	
B06	Het elektrisch verdeelbord heeft niet de minimale beschermingsgraad IPXX-B in een gewone ruimte (Boek 1: 4.2.2.3).
B17	De voedingsspanning is niet op elk bord vermeld (Boek 1: 3.1.3.3).
B23	Het hoofdverdeelbord is niet voorzien van een algemene scheidingsschakelaar (Boek 1: 5.3.5.1).
B30	De houder van de beveiliging in een huishoudelijke ruimte is niet voorzien van aangepaste kalibreerelementen (Boek1: 5.3.5.5).
Differentieelstroominrichtingen	
D03	Er is geen differentieelstroominrichting van maximum 300 mA geplaatst in het begin van de elektrische installatie van een residentieel geheel (incl. in de gemeenschappelijke delen) (Boek 1: 4.2.4.3, 4.2.4.4).

Inbreuk(en):

B06 - Het elektrisch verdeelbord heeft niet de minimale beschermingsgraad IPXX-B in een gewone ruimte (Boek 1: 4.2.2.3).

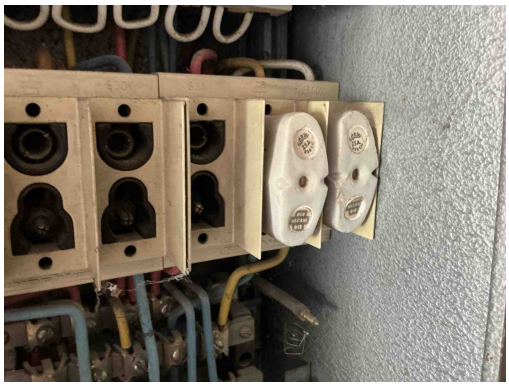
D05	Er is geen ondergeschikte differentieelstroominrichting van maximum 30 mA geplaatst voor de beveiliging van de ruimte(n) die een badkuip en/of douche bevatten (Boek 1: 4.2.4.3).
D08	De nodige markeringen op de beveiligingstoestellen ontbreken of zijn onleesbaar (Boek 1: 5.3.5.5).
D26	Er is geen ondergeschikte differentieelstroominrichting van maximum 30 mA geplaatst voor de beveiliging van wasmachine/afwasmachine/droogkast (Boek 1: 4.2.4.3.b).
Administratie (schema's/situatieplannen)	
S01	Het ééndraadsschema ontbreekt (Boek 1: 3.1.2.1).
S06	De situatieplannen ontbreken (Boek 1: 3.1.2.1).
Toestellen	
T09	Bepaalde contactdozen en/of schakelaars zijn beschadigd (Boek 1: 1.4.1.3).
T11	De contactdozen waarvan de toegekende stroomsterkte maximaal 16A en de toegekende spanning maximaal 250V bedraagt en niet bedoeld zijn voor de voeding van een of meerdere verbruikstoestellen voor een specifiek doel en niet geplaatst zijn in of op schakel- en verdeelborden, beschikken niet of IPXX-D (incl. gemeenschappelijke delen residentieel geheel) (Boek 1: 4.2.2.3/5.3.5.2).

Inbreuk(en):

B30 - De houder van de beveiliging in een huishoudelijke ruimte is niet voorzien van aangepaste kalibreerelementen (Boek1: 5.3.5.5).

D08 - De nodige markeringen op de beveiligingstoestellen ontbreken of zijn onleesbaar (Boek 1: 5.3.5.5).

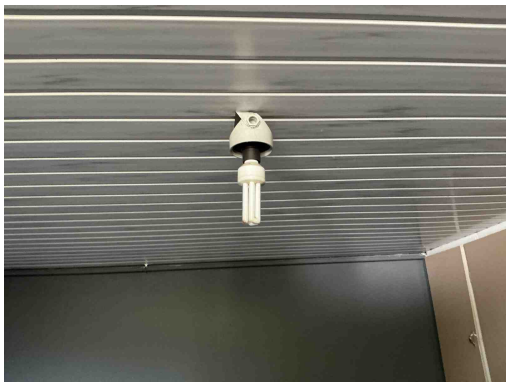
T23	Het elektrisch materiaal is beschadigd. (Boek 1: 1.4.1.3).
Voorgaande verslagen / technische fiches / gebruikshandleidingen	
V05	Het verslag van de gelijkvormigheidscontrole ontbreekt (Boek 1: 9.1.1 / 9.1.2).
Geen standaard inbreuk	
	Klasse 0 toestel verboden

Inbreuk(en):

T23 - Het elektrisch materiaal is beschadigd. (Boek 1: 1.4.1.3).

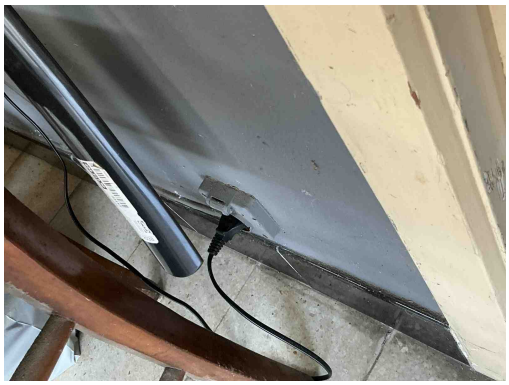
Inbreuk(en):

T09 - Bepaalde contactdozen en/of schakelaars zijn beschadigd (Boek 1: 1.4.1.3).

Klasse 0 toestel verboden

A20 - Er bevindt zich een contactdoos zonder beschermingsgeleider in de elektrische installatie. Deze is niet geplaatst achter een differentieelstroombeschermingsinrichting met grote (max. 30mA) of zeer grote (max. 10mA)gevoeligheid.

T11 - De contactdozen waarvan de toegekende stroomsterkte maximaal 16A en de toegekende spanning maximaal 250V bedraagt en niet bedoeld zijn voor de voeding van een of meerdere verbruikstoestellen voor een specifiek doel en niet geplaatst zijn in of op schakel- en verdeelborden, beschikken niet of IPXX-D (incl. gemeenschappelijke delen residentieel geheel) (Boek 1: 4.2.2.3/5.3.5.2).
