Verslag huishoudelijke elektrische installatie op laagspanning en zeer lage spanning

Referentie: **003-20260831-05**	Datum controle: **31/08/2026**
Keurder: **003**

Eigenaar:	**Van De Velde Gerard**	EAN-code:	**Onbekend**
Adres installatie:	**Sint-Elooistraat 4, 9820 - Merelbeke**	Nummer teller(s):	**47805585**
		Distributienetbeheerder installatie:	**Fluvius**

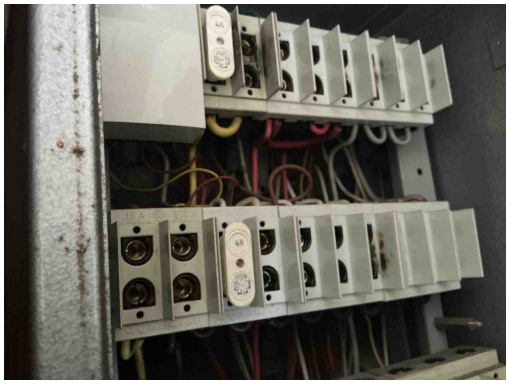
B30 - De houder van de beveiliging in een huishoudelijke ruimte is niet voorzien van aangepaste kalibreerelementen (Boek1: 5.3.5.5).

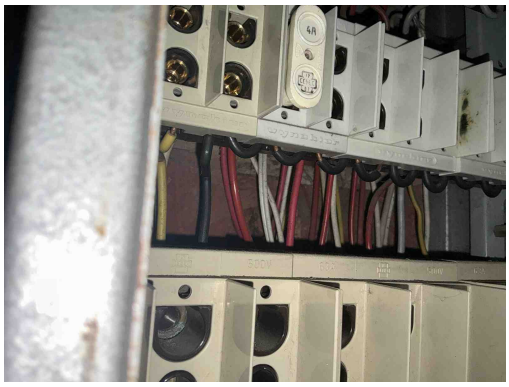
D08 - De nodige markeringen op de beveiligingstoestellen ontbreken of zijn onleesbaar (Boek 1: 5.3.5.5).
