## Keuringsverslag van een industriële of ermee gelijkgestelde laagspanningsinstallatie

### NIET CONFORM

**Straatnaam** Ballingenweg  
**Huisnummer** 66  
**Busnummer**  
**Postcode** 8530  
**Gemeente** Harelbeke  
**Land** België

**Beschrijving van gecontroleerd deel van de installatie** LS gelijkvloers burelen dagteller

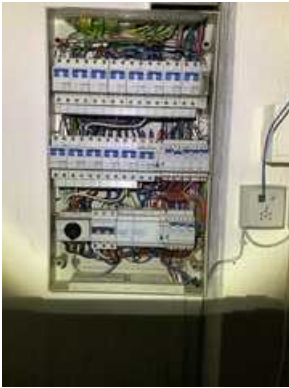
| 1 | Omschrijving: Hoofdbord | |

| Verdeelbord/kring/stopcontact | Icc max (kA) | Icc min (kA) | Riso (M $\Omega$ ) |
|---|---|---|---|
| Hoofdbord | 2,93 | 0,32 | 1,22 |
