VERSLAG NR.: 14/12.06.99/11

## PROCES-VERBAAL OVER HET ONDERZOEK VAN EEN ELEKTRISCHE LAAGSPANNINGSINSTALLATIE

ADRES INSTALLATIE: Bruggenlaan 31

Datum van het onderzoek: 27/06/12 Aard van het onderzoek: gelijkvormigheidsonderzoek - controlebezoek volgens:

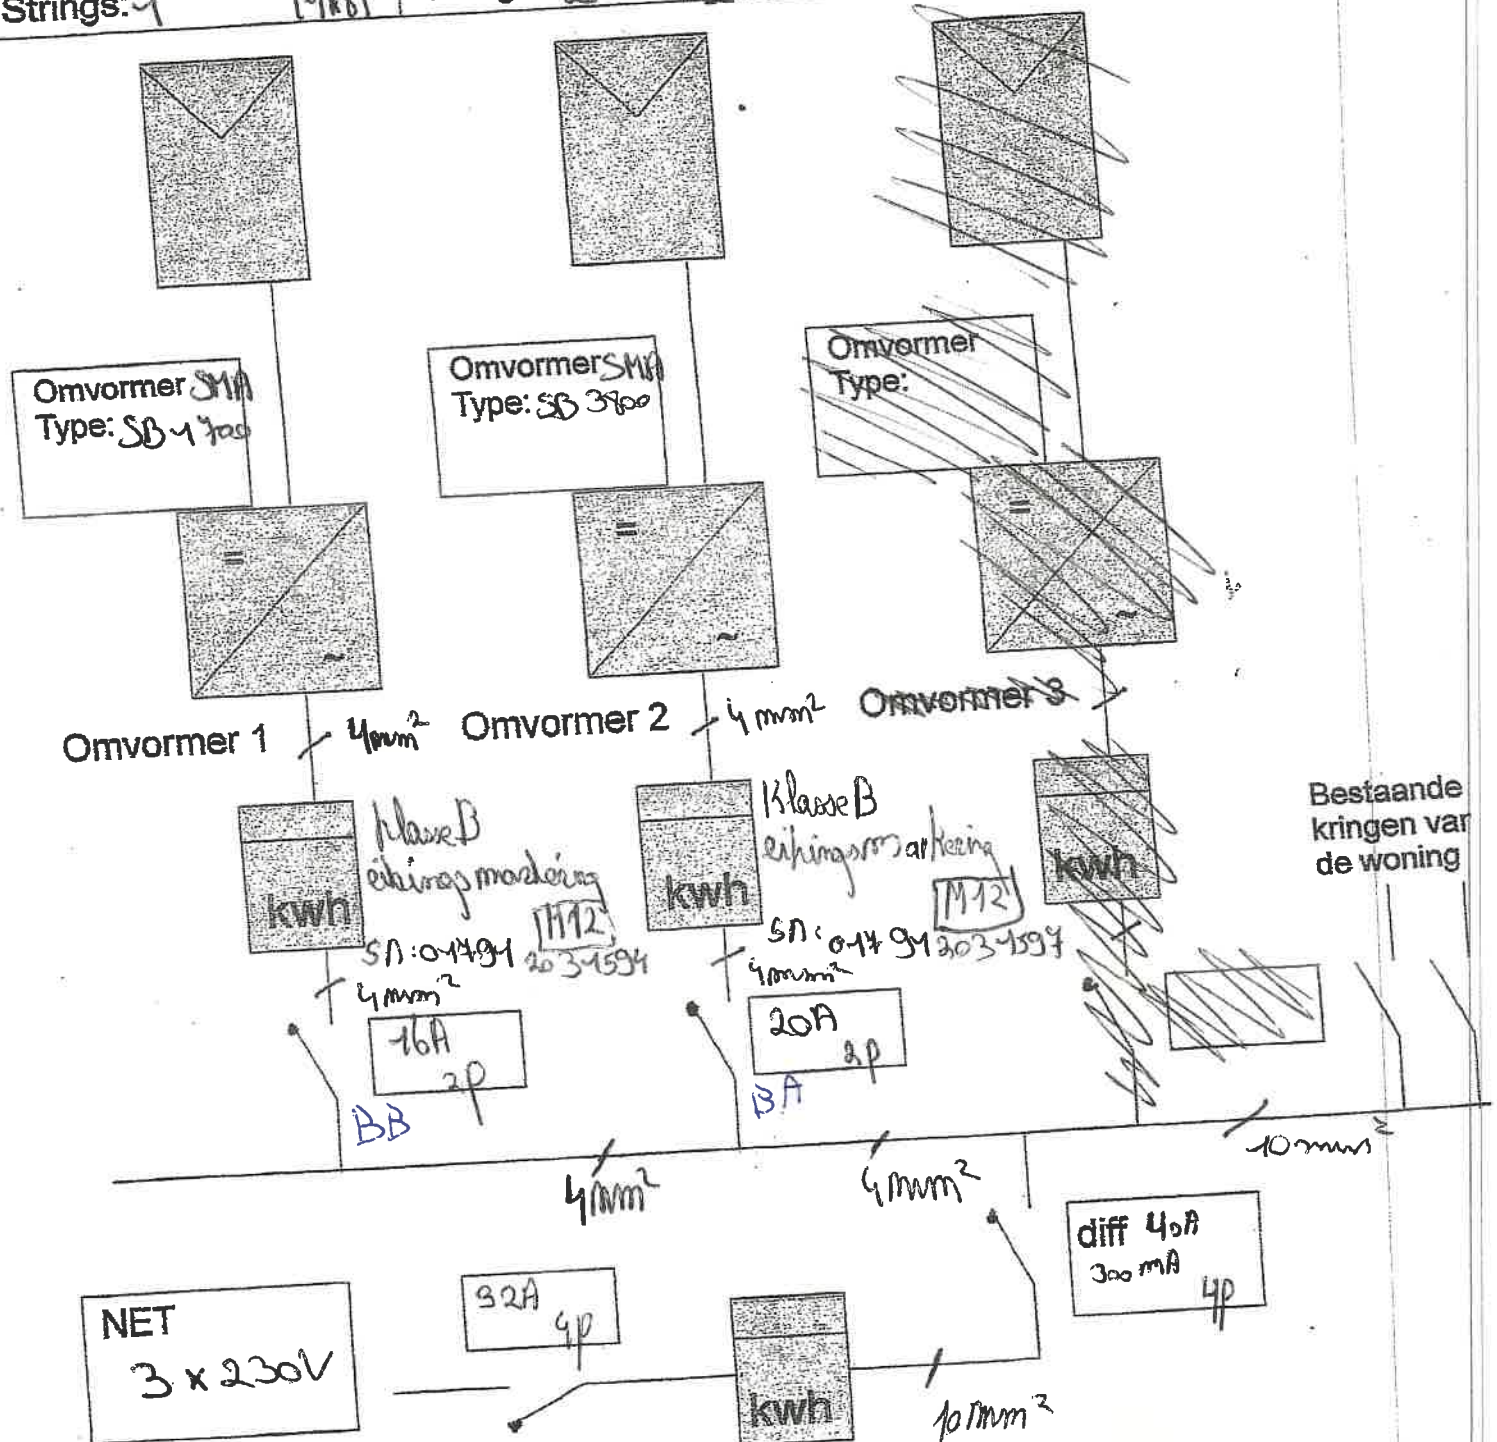
### Schema voor de keurder

Serienummers omvormers

Panelen 8  
Type: ET-solar 240

Panelen 18  
Type: ET - 240

Strings: 1 (1x8)

Strings: 2 (7x8)
